# درس آموخته‌های زمین لرزه‌های دوگانه آبان‌ماه ۱۴۰۰ استان هرمزگان

شورای مرکزی سازمان نظام مهندسی ساختمان کشور

سازمان نظام مهندسی ساختمان استان هرمزگان

آبان‌ماه ۱۴۰۰

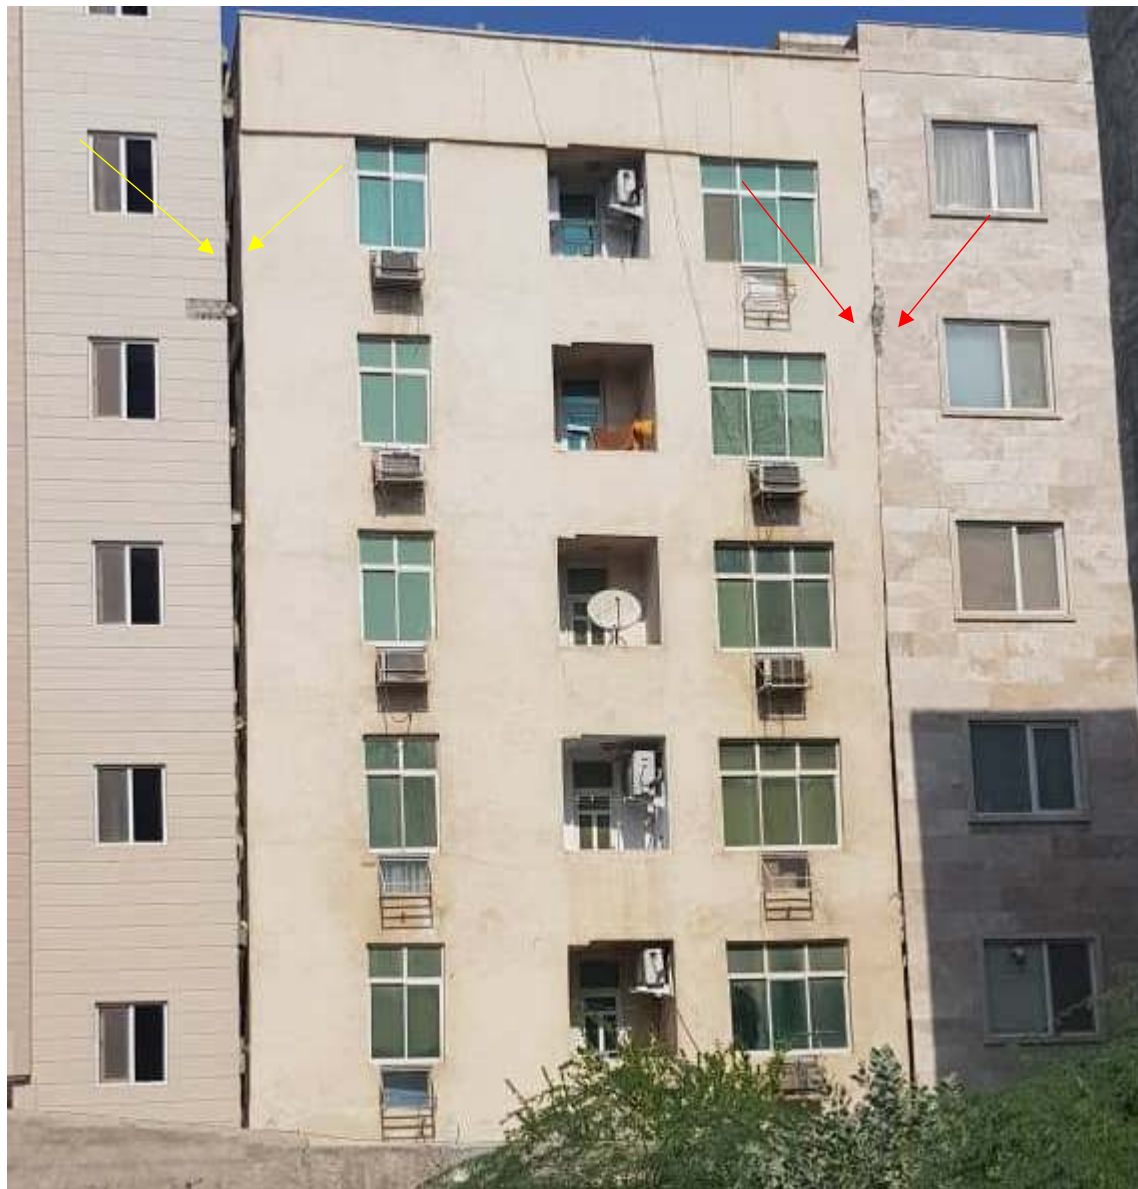
تعدادی از ساختمان‌هایی که در شهر بندرعباس به دلیل زیرسازی نامناسب قبل از زلزله نشست‌های کوچکی داشتند، پس از زلزله دچار حرکت‌های به‌مراتب بزرگ‌تر شده‌اند. در تصویر زیر مشاهده می‌شود که یک ساختمان واقع الهیه جنوبی بندرعباس پس از زلزله، علاوه بر تکیه بر ساختمان مجاور به طرز خطرناکی به جلو چرخش داشته است. با بررسی منطقه آثار نشست و ترک‌خوردگی در سایر ساختمان‌ها مشاهده گردید.

تصویر ۱۳ نشست و چرخش ساختمان به راست و جلو در الهیه جنوبی بندرعباس

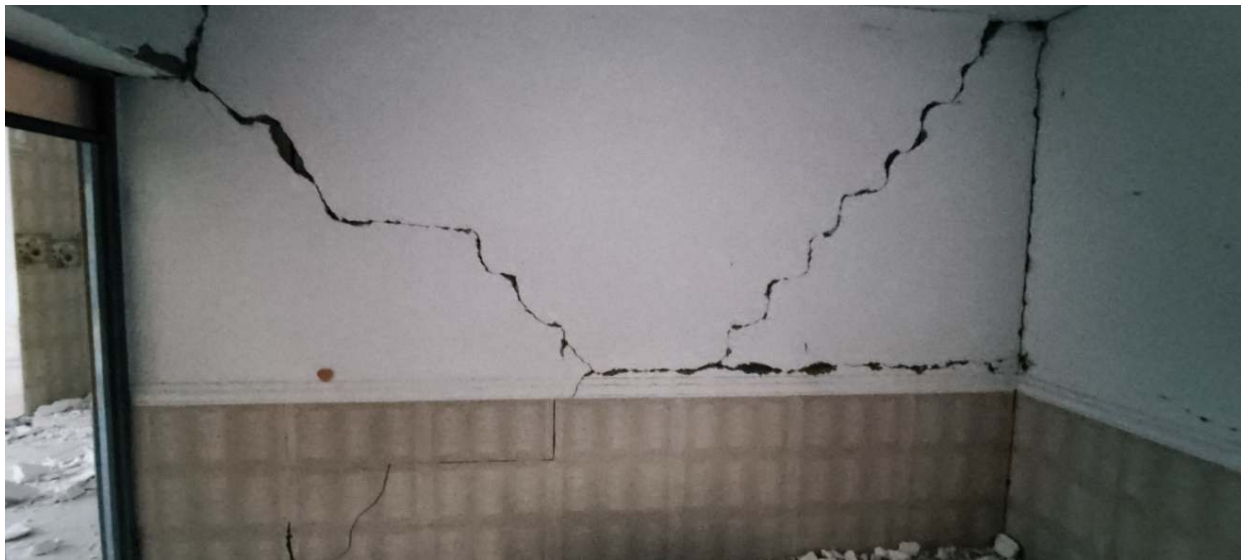
تصویر ۱۴ ایجاد ترک‌های قطری در دیوار ساختمان بنایی فاقد کلاف در گیشان

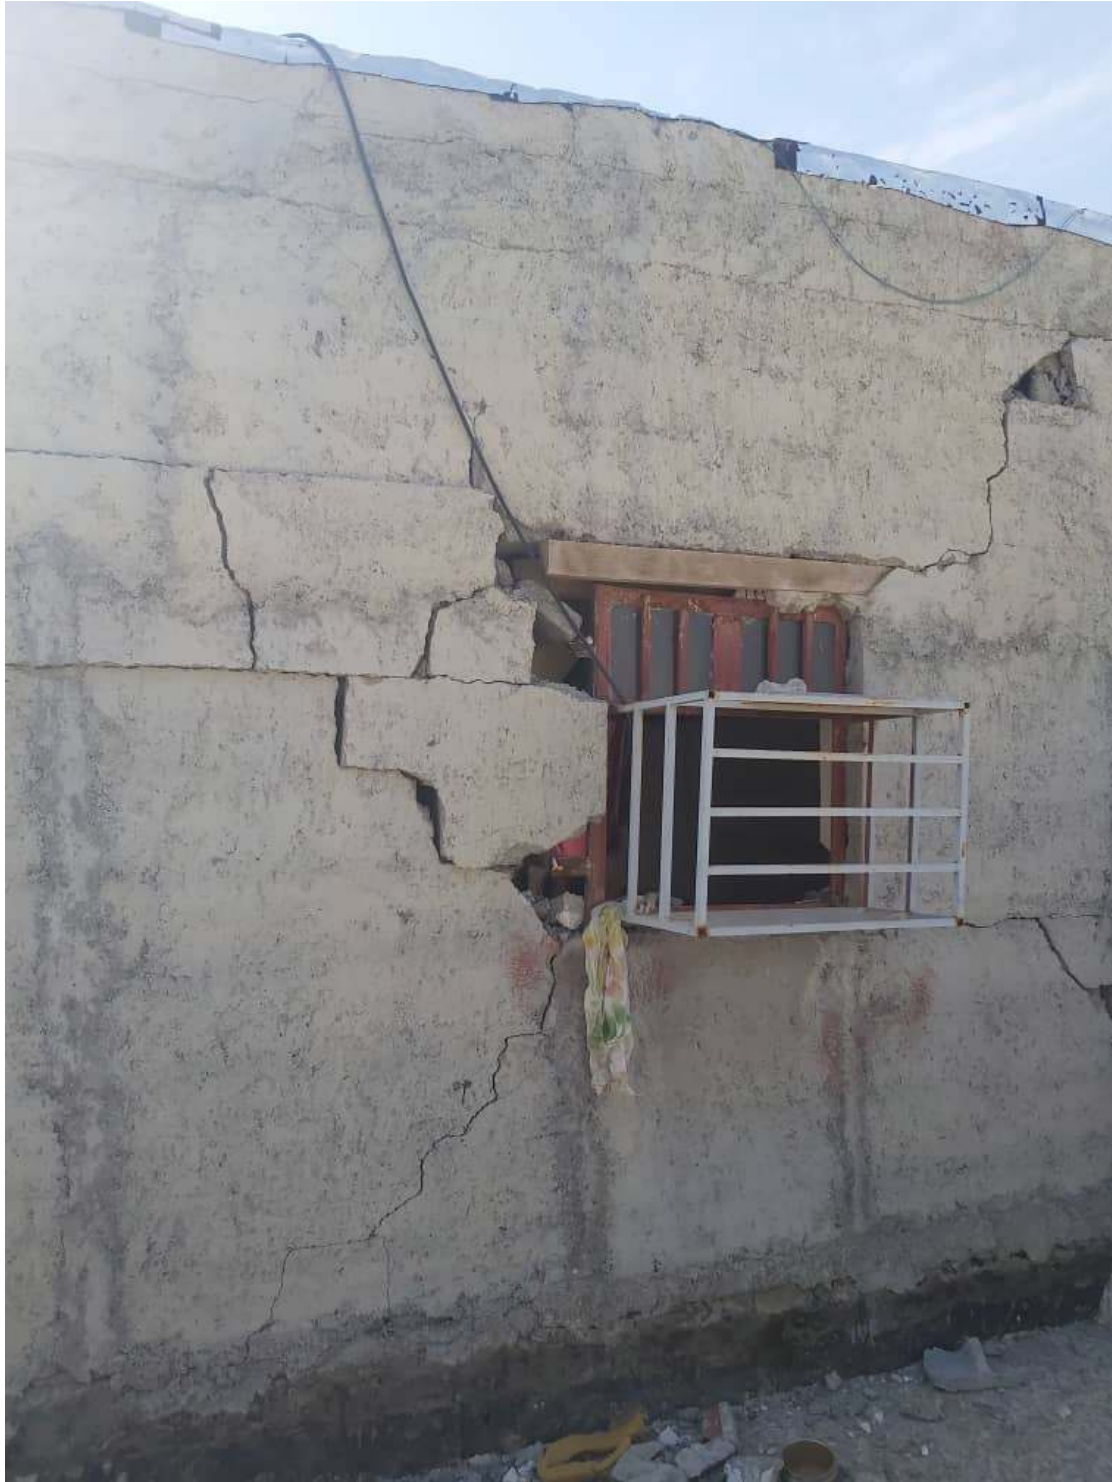
تصویر ۱۵ ترک‌های قطری دیوار در ساختمان بلوکی فاقد کلاف

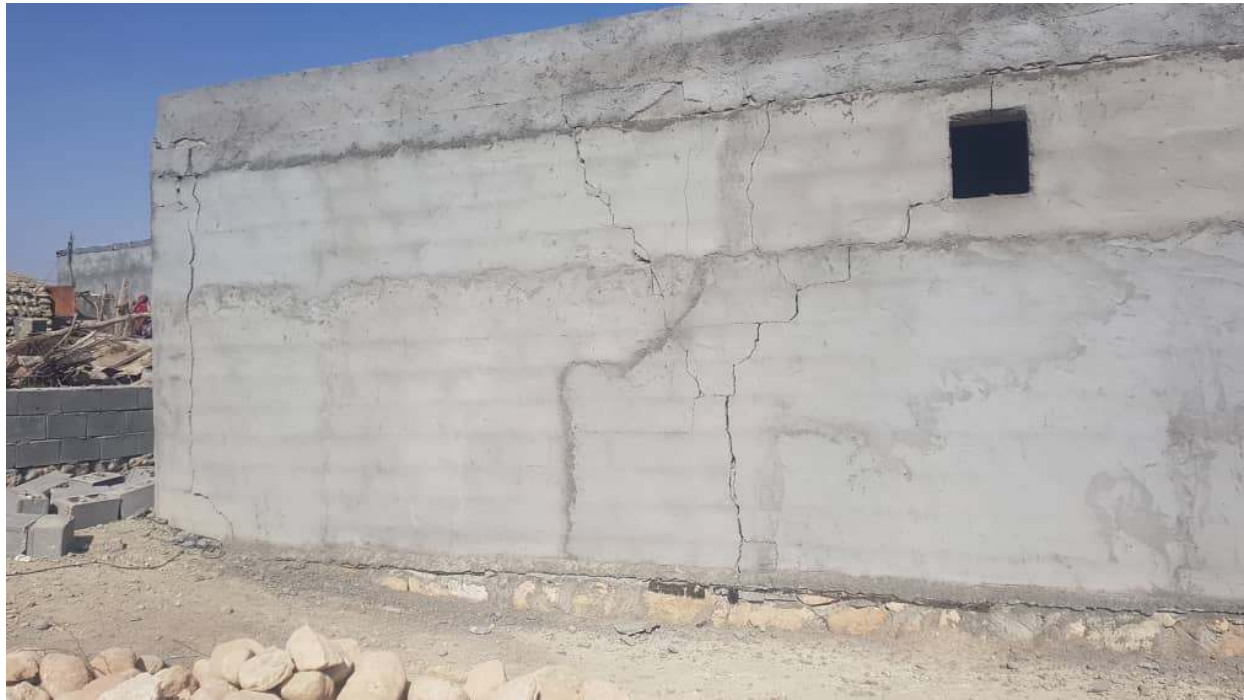
تصویر ۱۶ ترک‌های قطری و قائم در دیوار فاقد کلاف در روستای مزرا

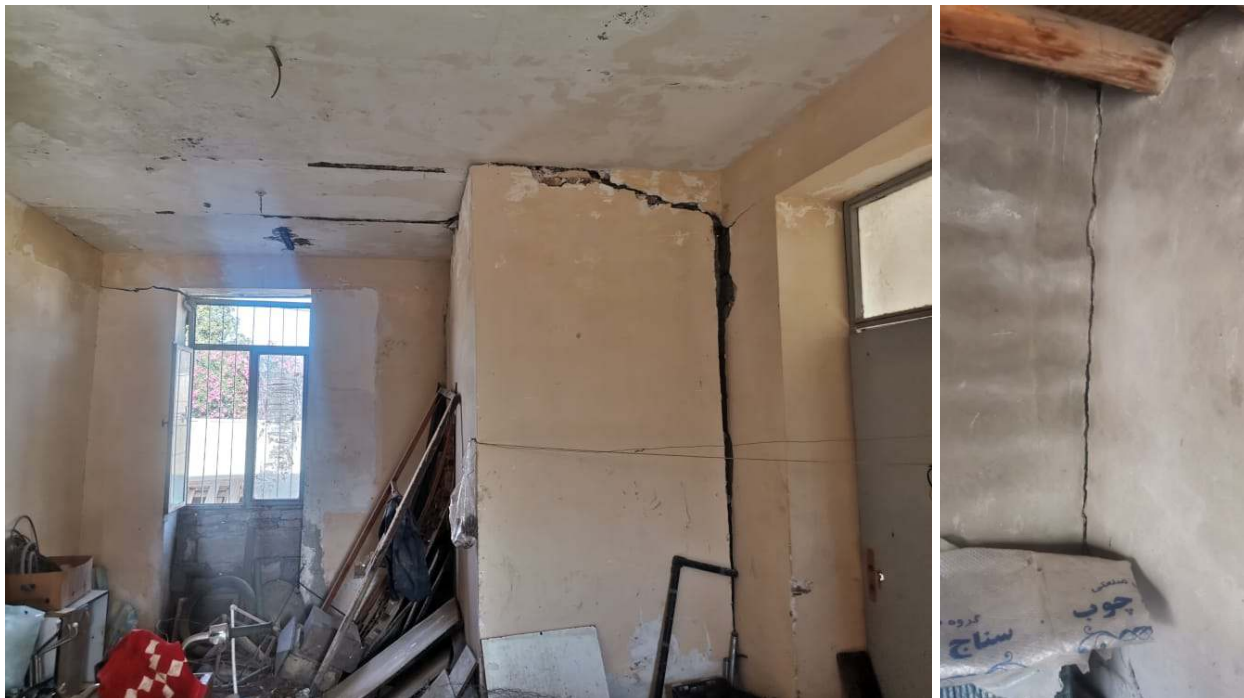
تصویر ۱۷ ایجاد ترک افقی و قائم در دیوارهای بلوک سیمانی روستای قطب‌آباد

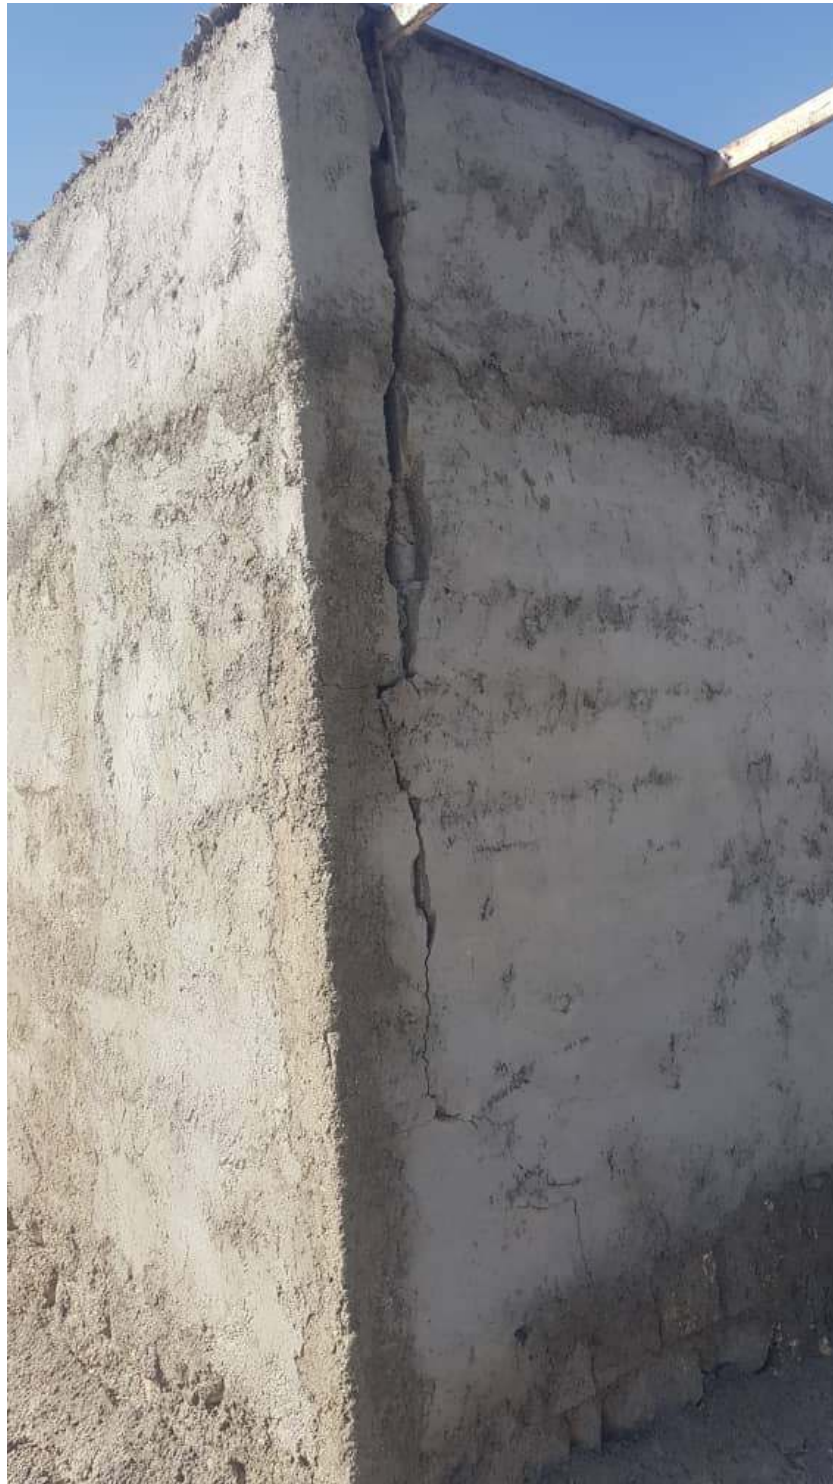
تصویر ۱۸ ترک ایجاد شده در دیوار بلوک سیمانی ساختمان بدون کلاف روستای ذرتو

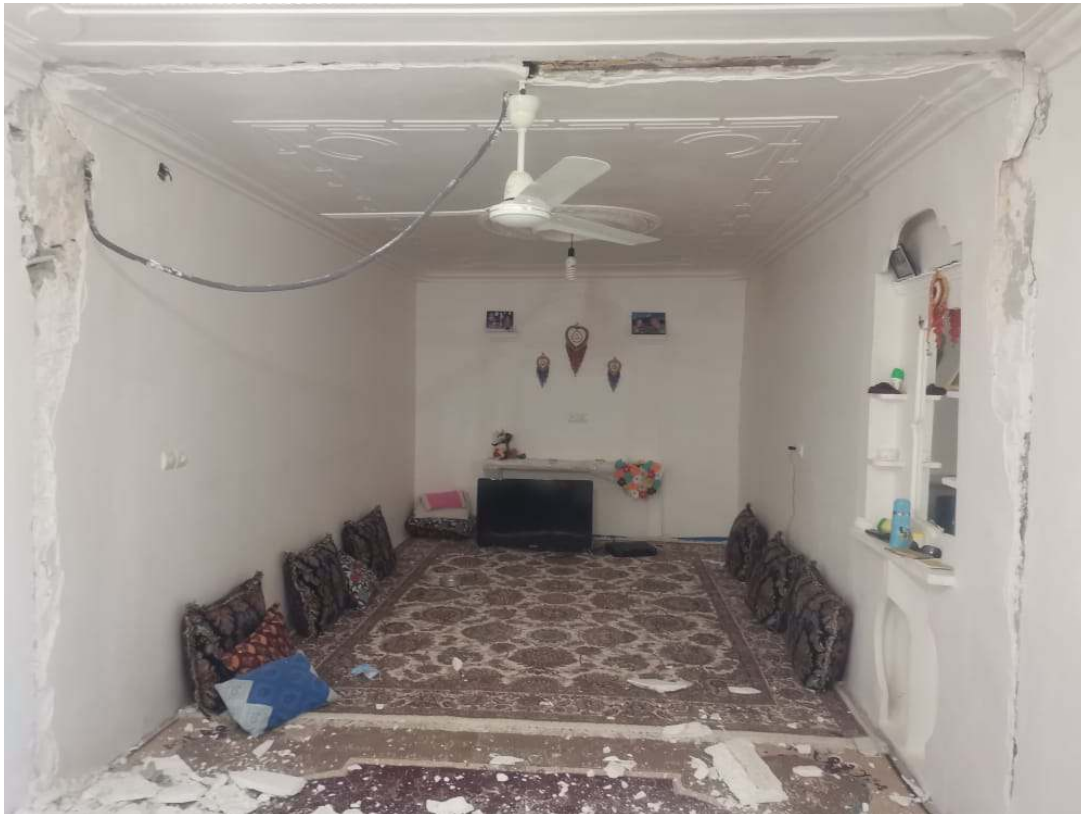
تصویر ۱۹ ایجاد ترک قائم در دیوارهای بلوک سیمانی روستای قطب آباد

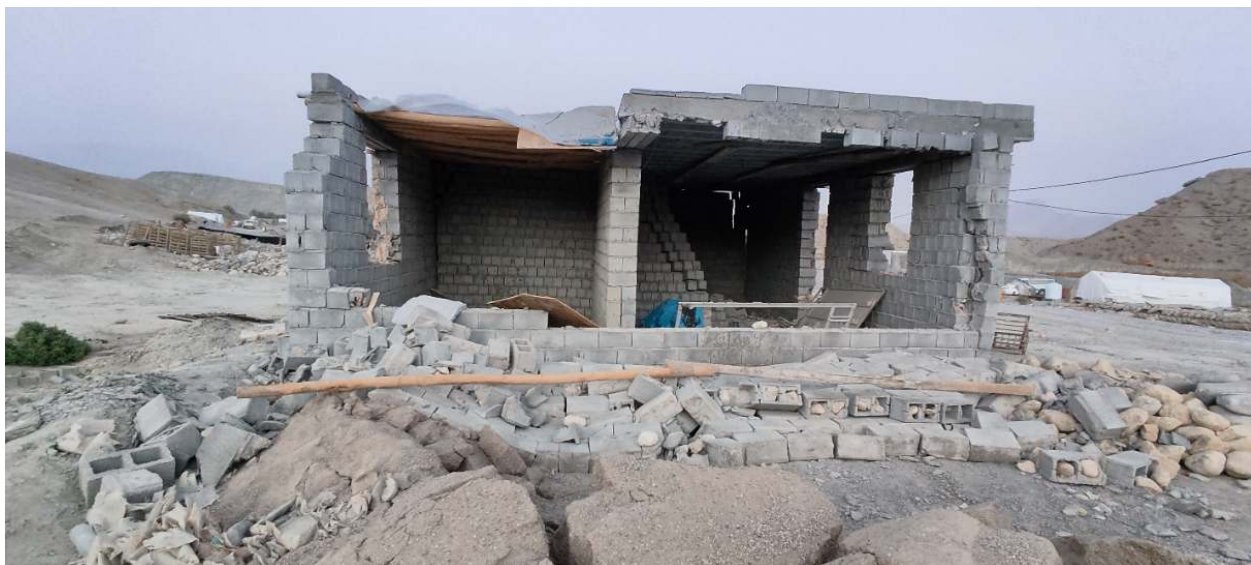
تصویر ۲۰ ریزش دیوار باربر ساختمان و بخشی از سقف به دلیل عدم اجرای کلاف و استفاده از ملات مناسب در گیشان غربی

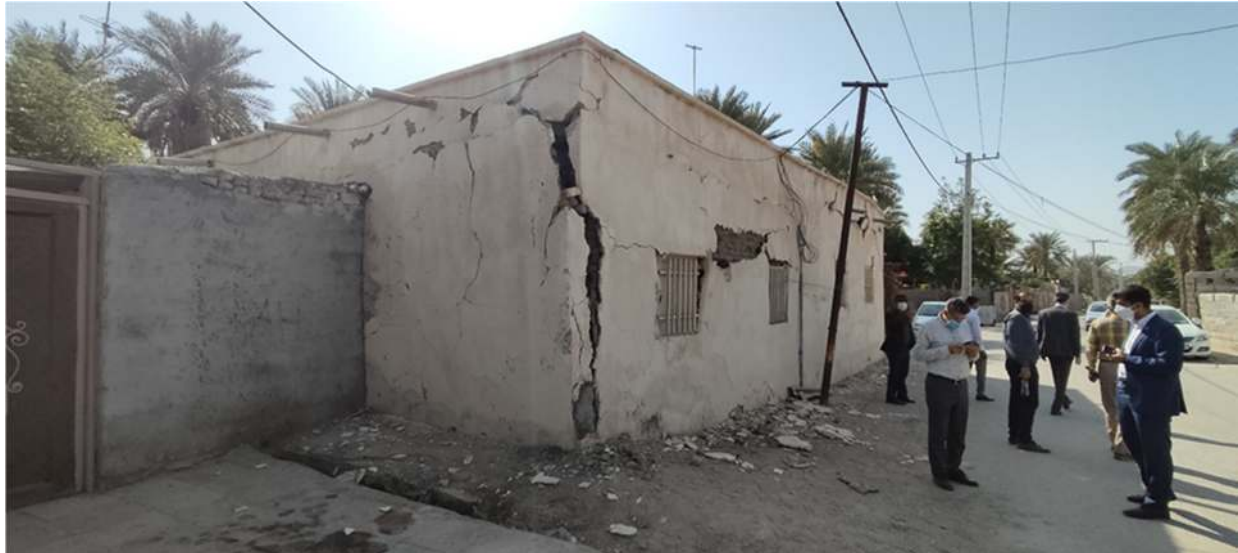
تصویر ۲۱ ترک دیوار خارجی ساختمان خشت و گلی در فین (یک لایه دیوار با ملات سیمان در پشت اجرا شده است)

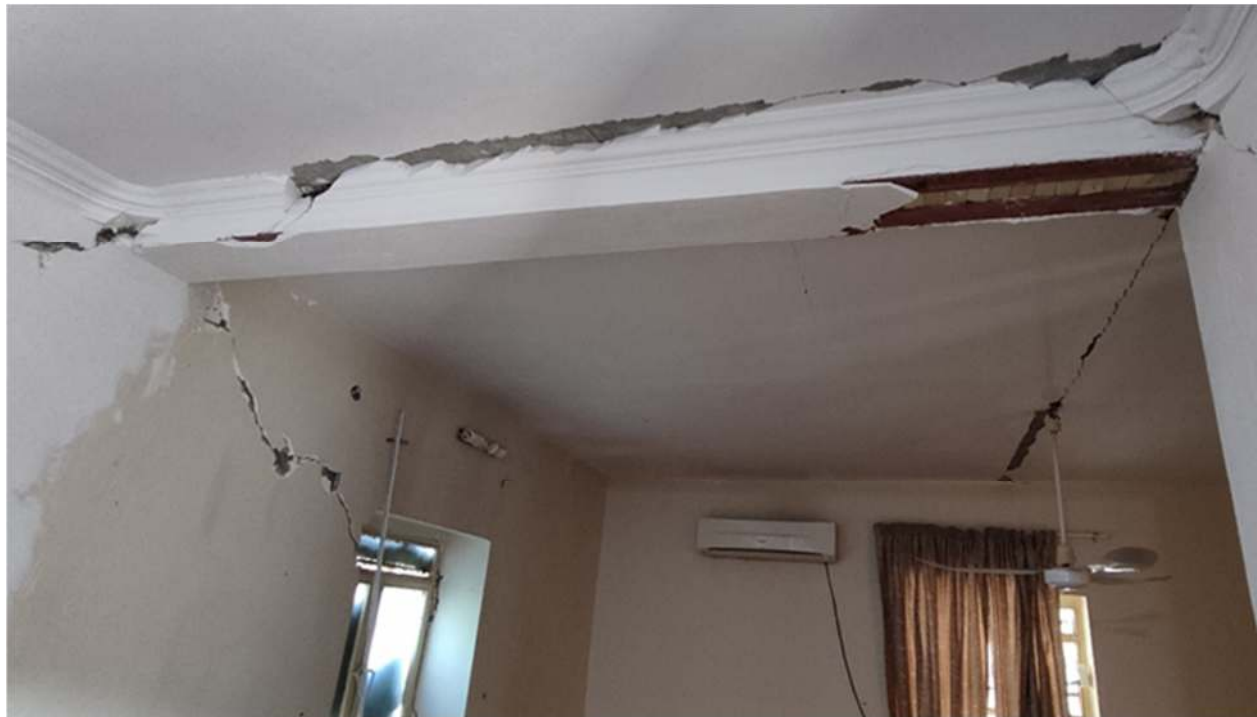
تصویر ۲۲ ترک خوردگی قطری در مجاور بازشوها و ترک خوردگی محل اتصال تیر حمال و سقف تیرچه بلوک

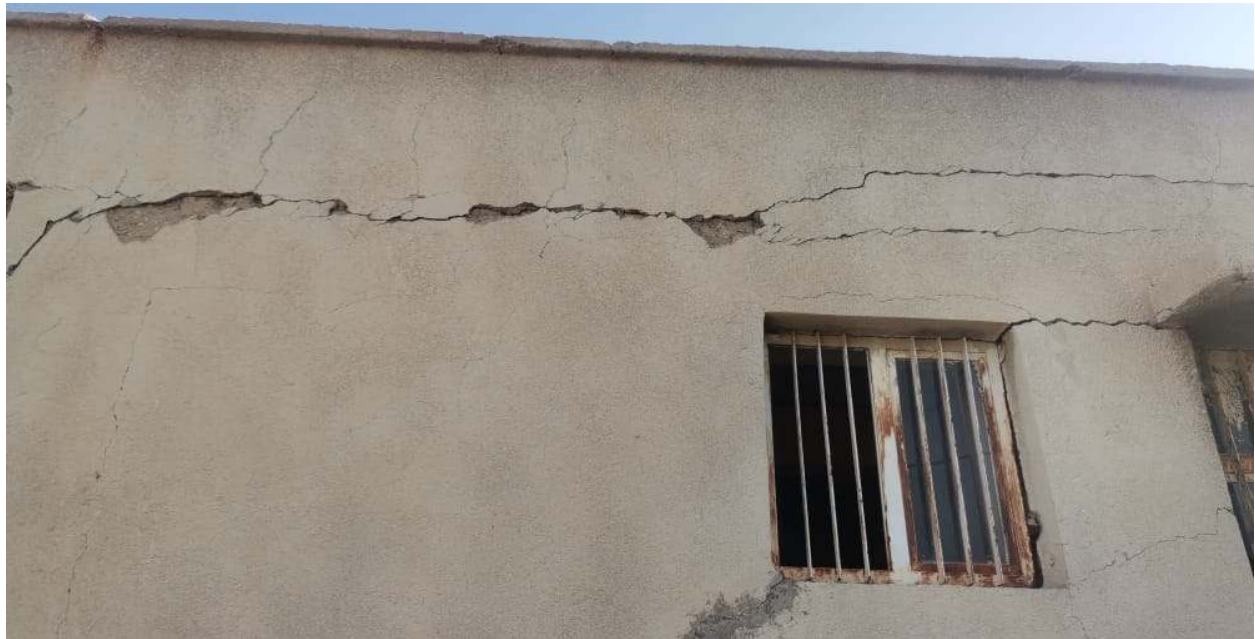
تصویر ۲۳ ایجاد ترک افقی در دیوار بلوک سیمانی روستای قطب آباد

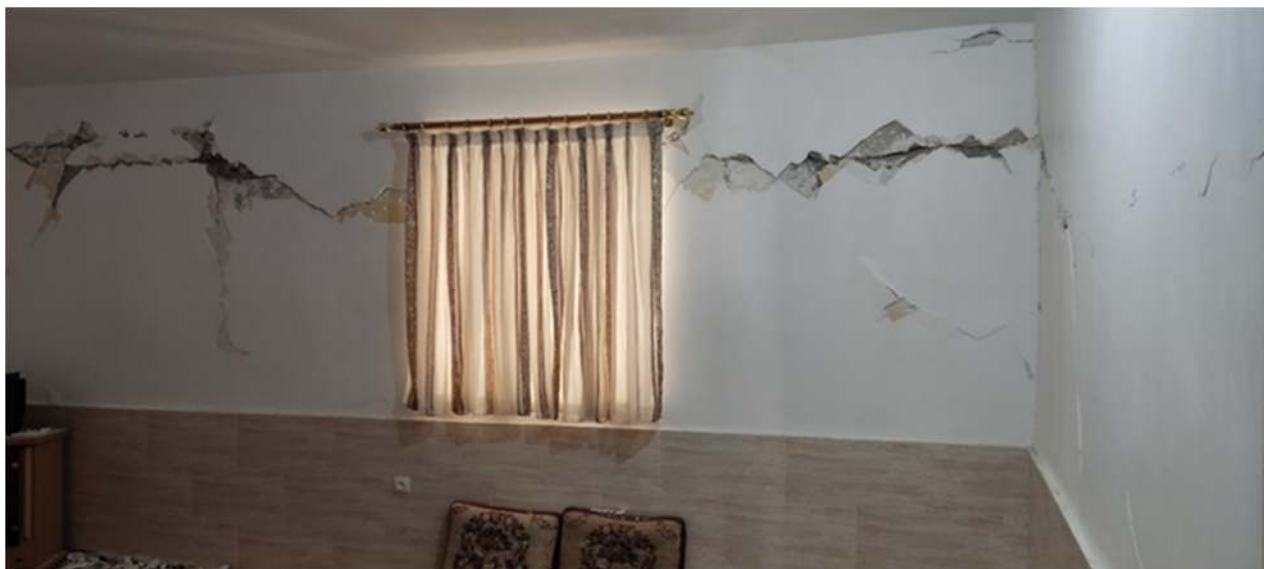
تصویر ۲۴ ایجاد ترک های افقی در محل اجرای لوله خرطومی برق

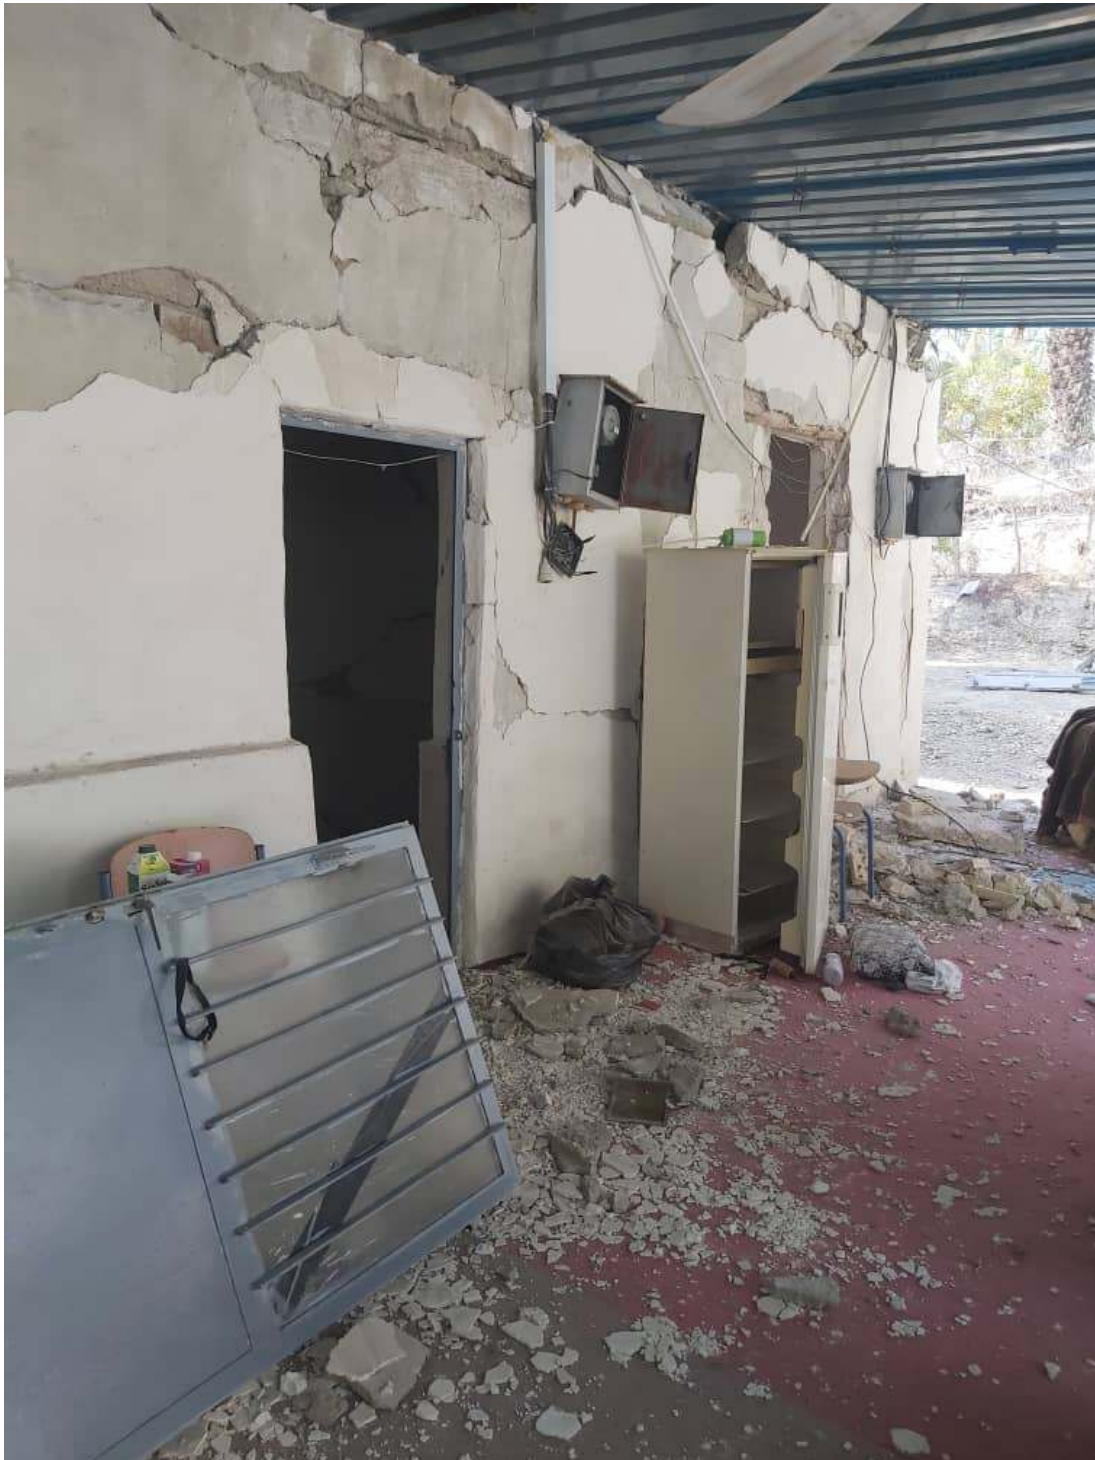
تصویر ۲۵ ترک‌های افقی دیوار بلوک سیمانی در روستای مزرا

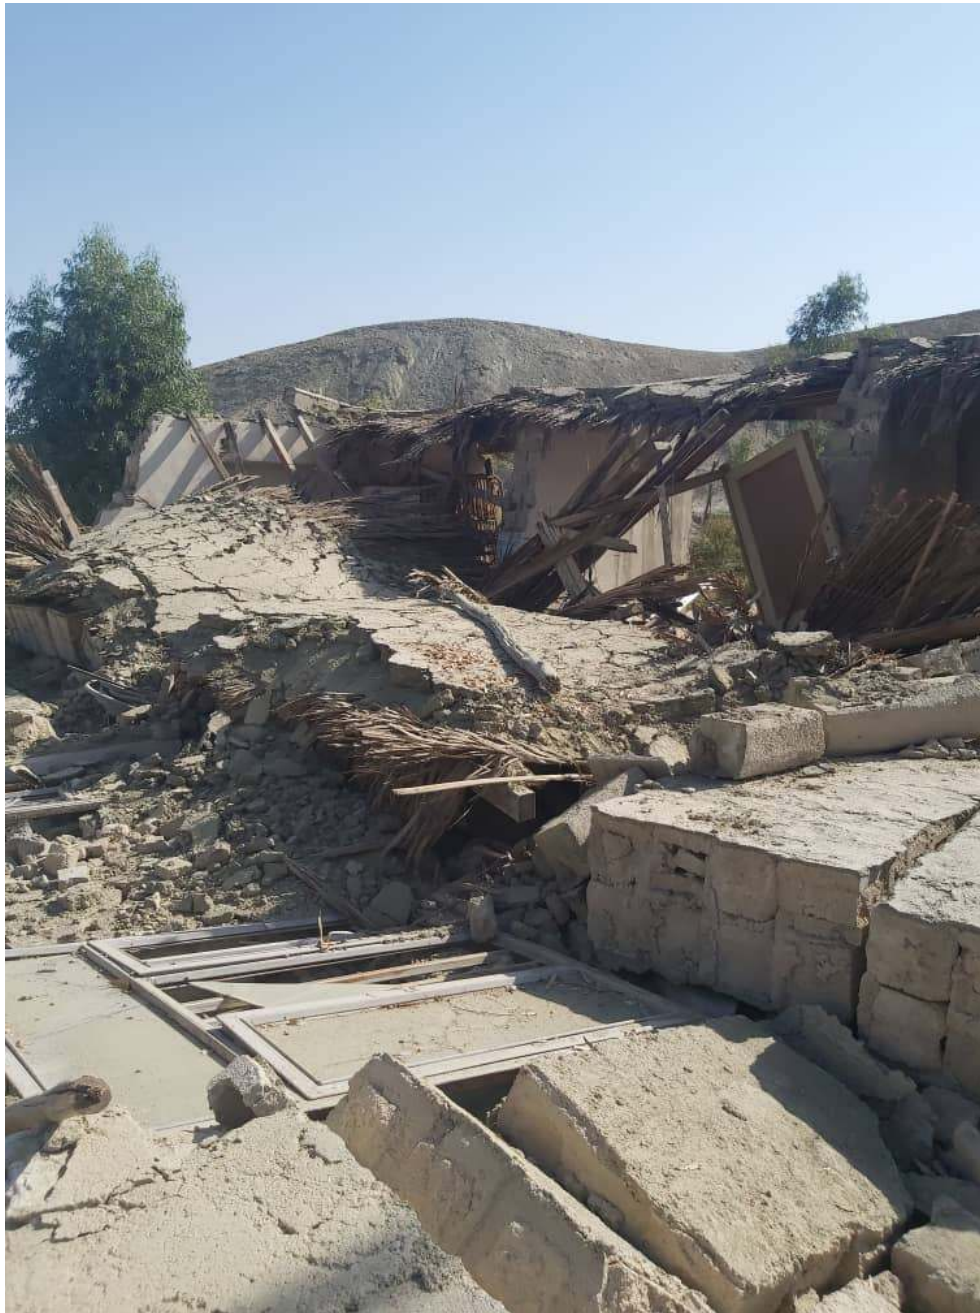
تصویر ۳۰ ریزش سقف اجرا شده با شاخه‌های نخل و گل در روستای مزرا

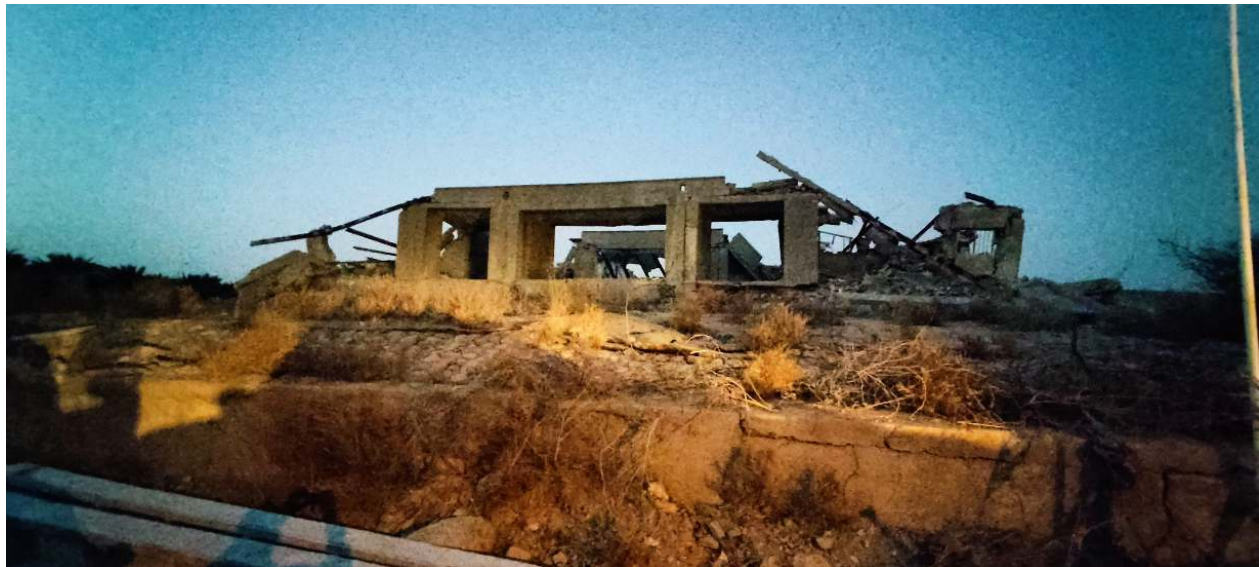
تصویر ۳۲ ریزش سقف و دیوار مدرسه ساخته شده بدون کلاف پس از زلزله ۱۳۵۶ در روستای گیشان غربی

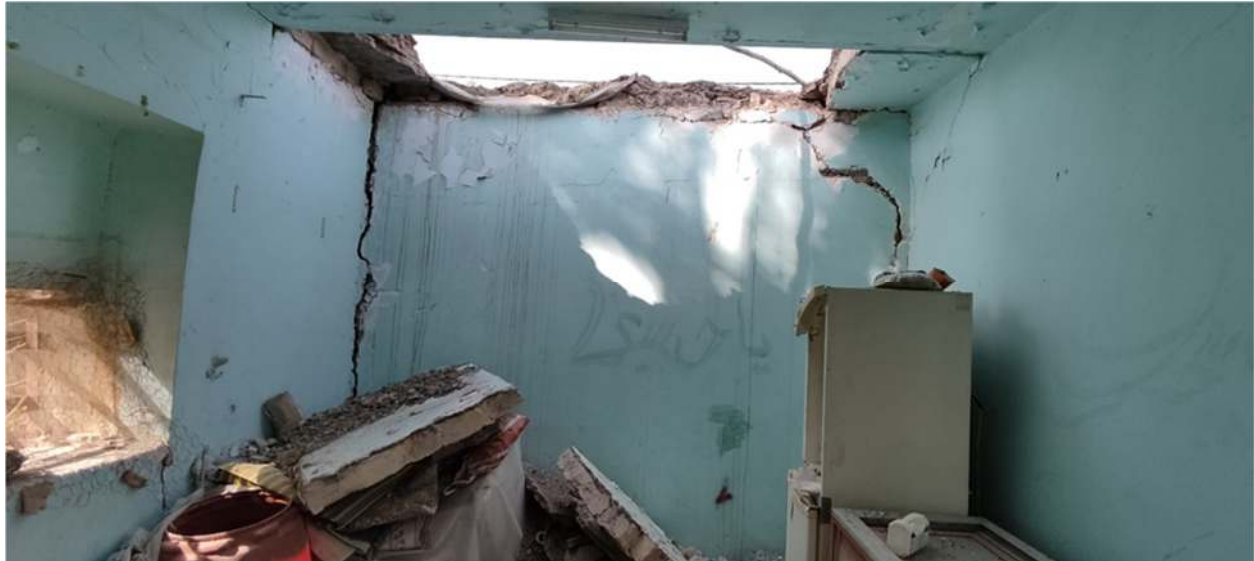
تصویر ۳۳ ریزش بخشی از سقف طاق ضربی به دلیل حرکت دیوار و عدم پیوستگی سقف با میلگردهای مهار

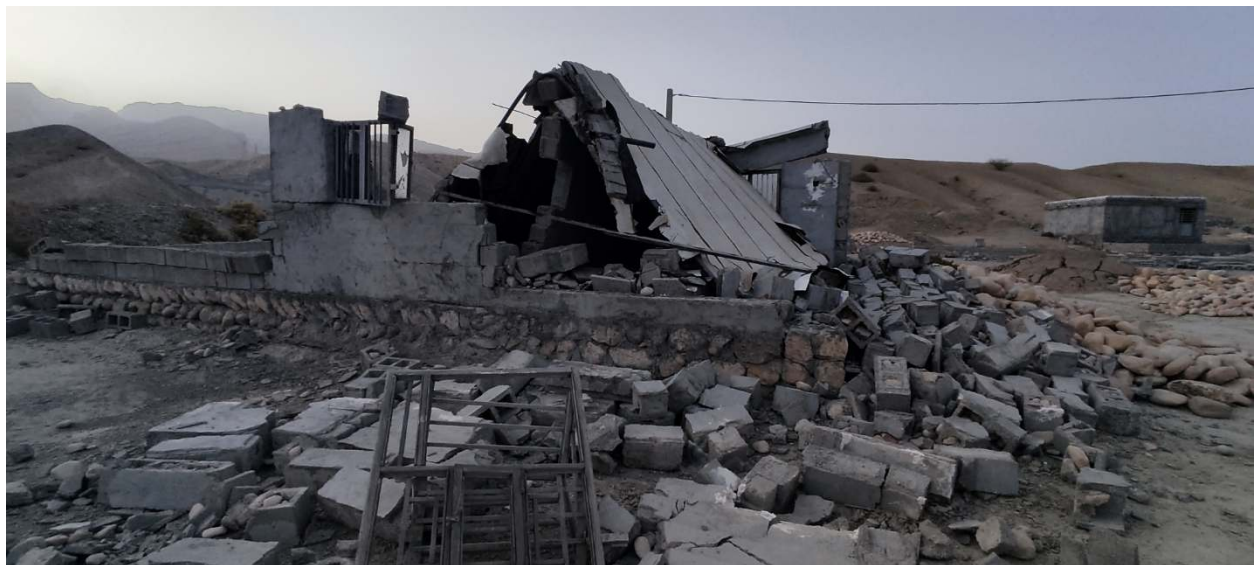
تصویر ۳۴ ریزش سقف (سپری و سرامیک) و دیوار بلوکی به دلیل عدم اجرای کلاف در روستای گیشان

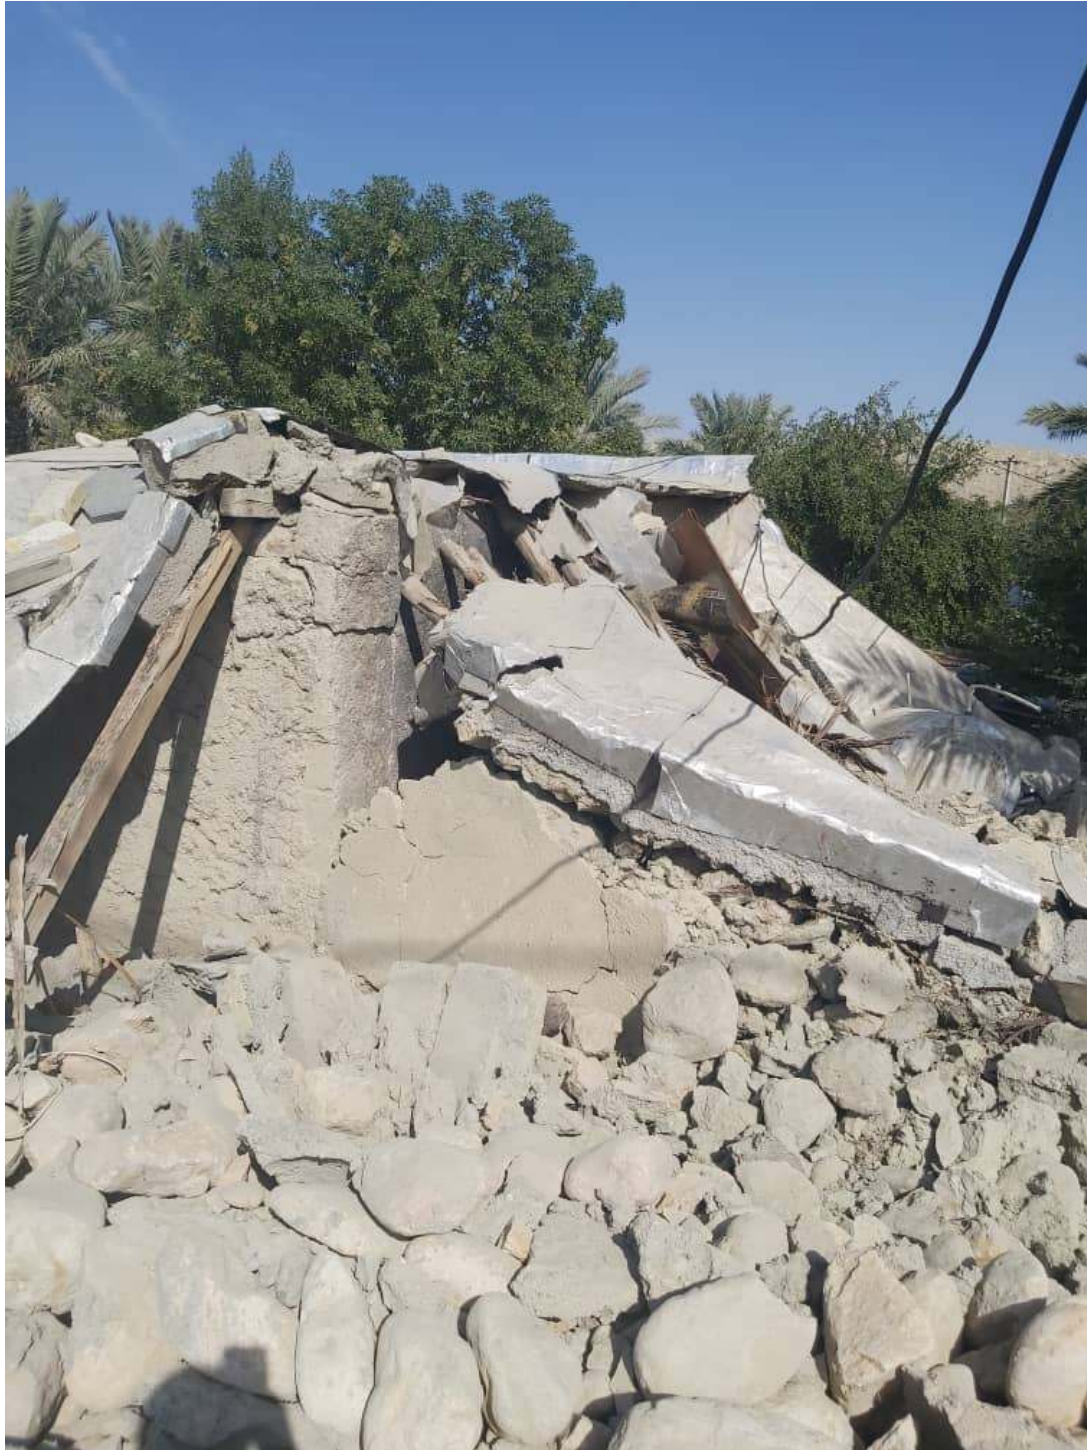
تصویر ۳۵ ریزش سقف با تیرک‌های چوبی و دیوارهای سنگی در روستای مژرا

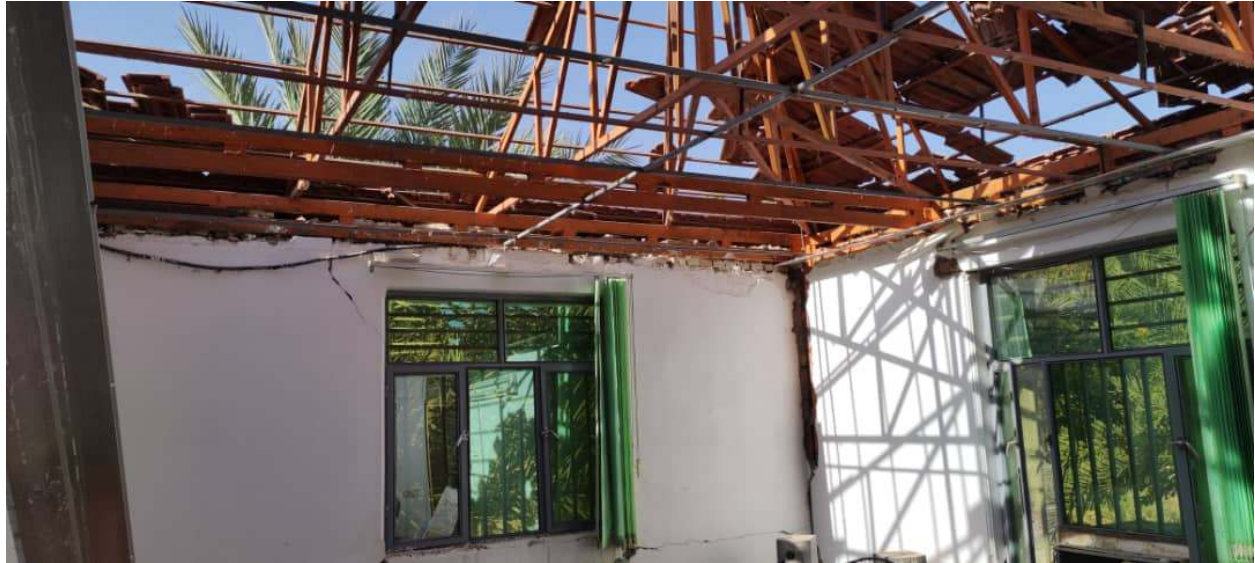
تصویر ۳۶ عدم اجرای صحیح سقف سفالی و ریزش آن در روستای ذرتو

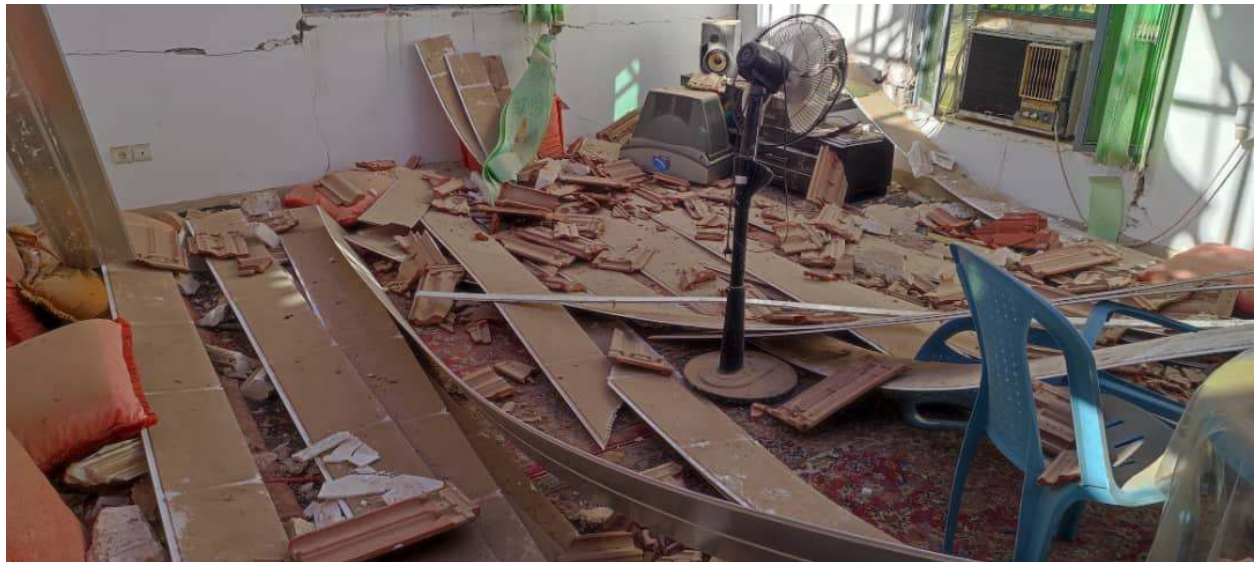
تصویر ۳۷ ریزش سقف سفالی و به طبع آن سقف کاذب در روستای ذرتو

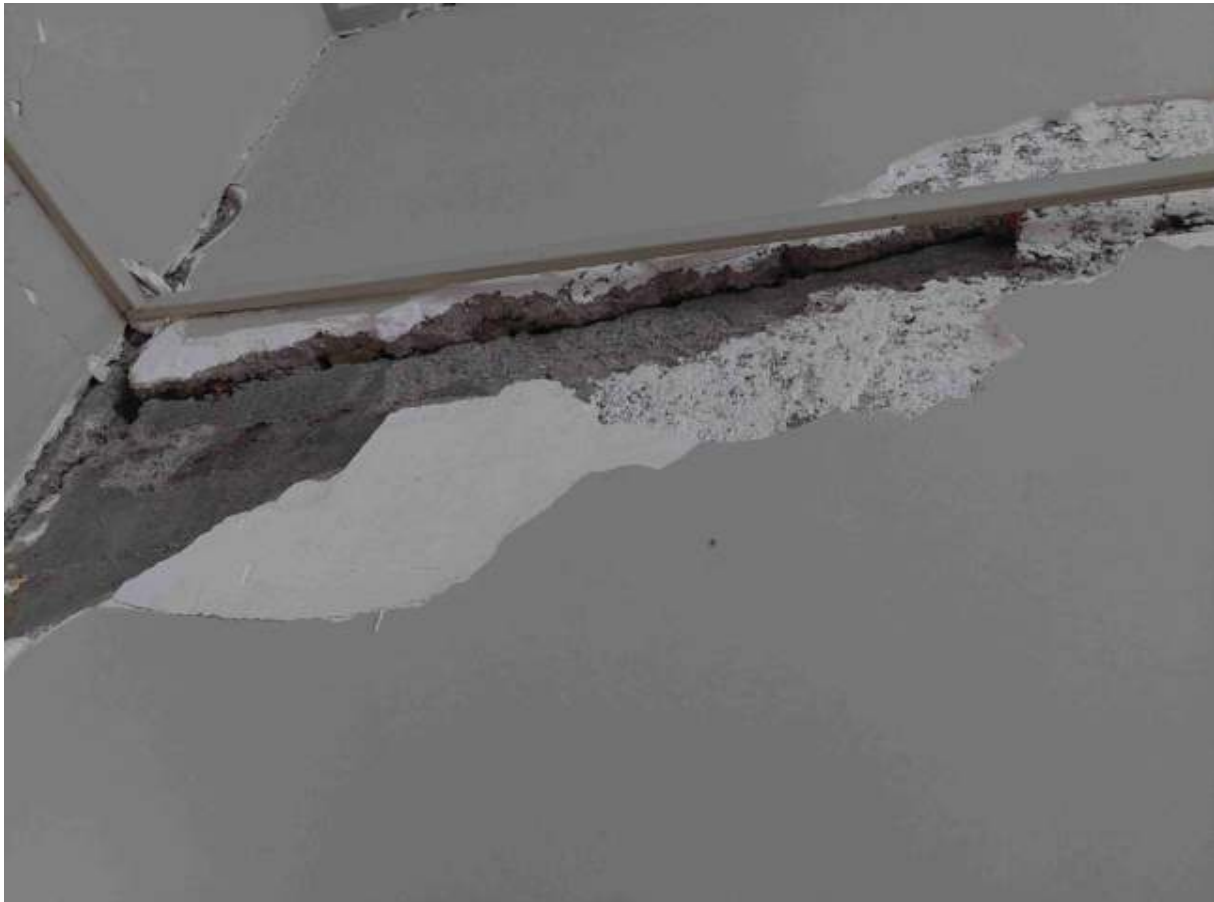
تصویر ۴۲ اجرای غیر اصولی دیوار غیر سازه‌ای بر روی تیر سازه‌ای و جدا شدن دیوار در هنگام زلزله (بخش فین)

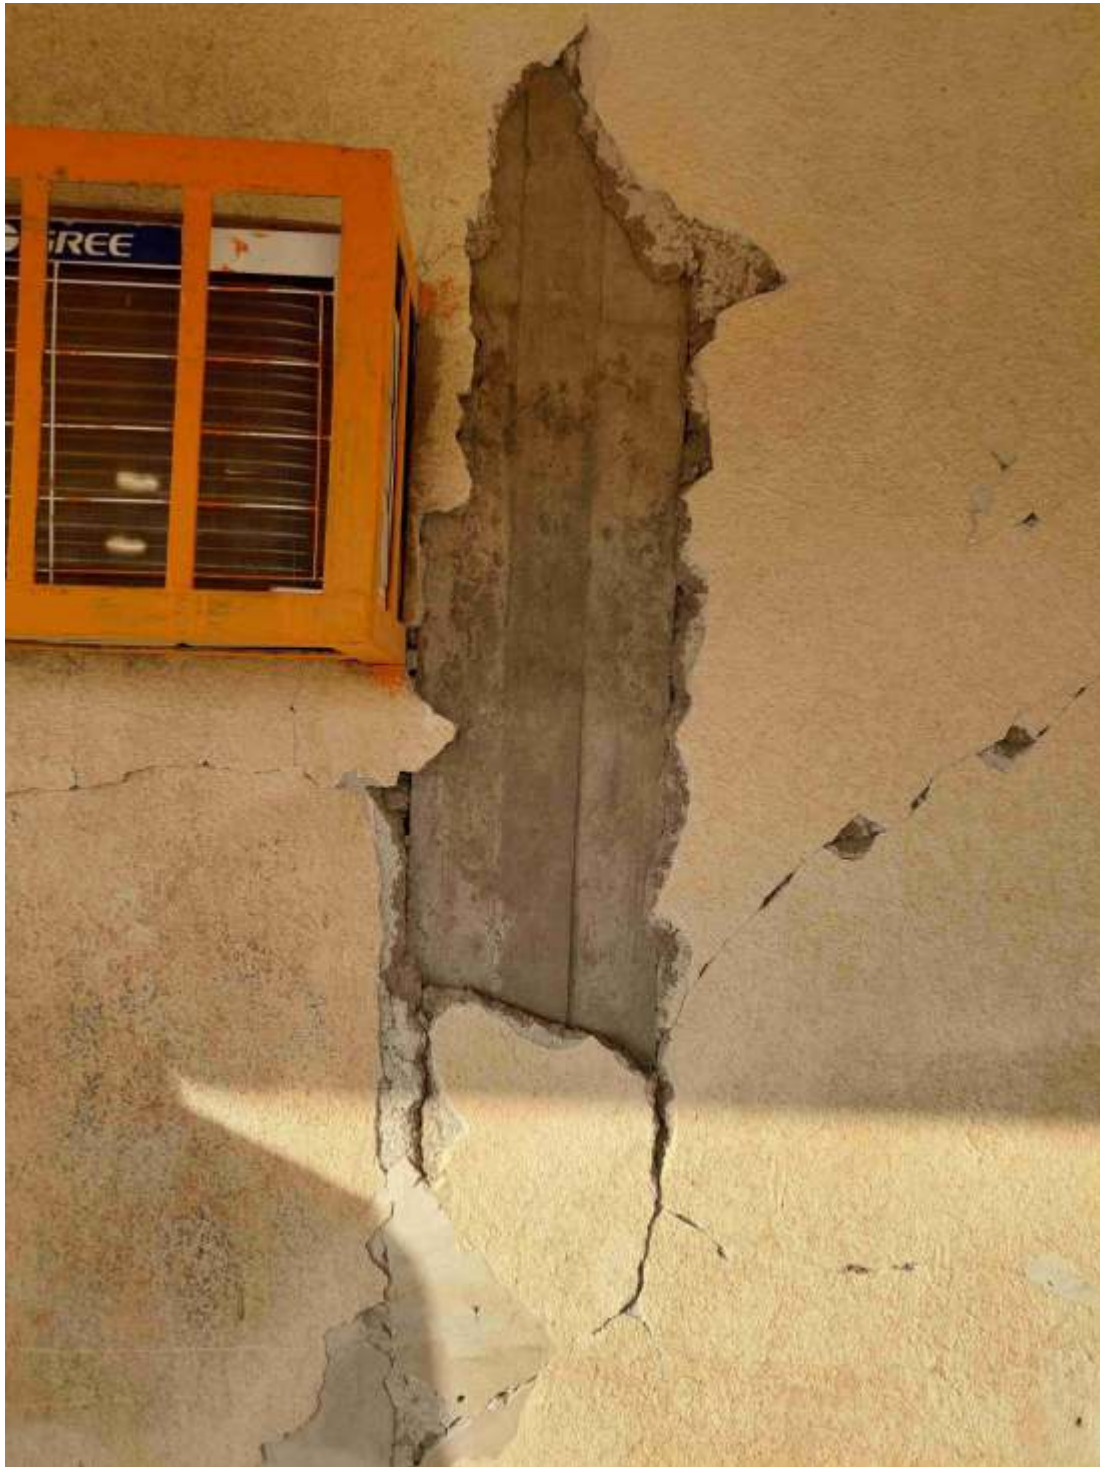
تصویر ۴۳ اجرای غیر اصولی دیوار میان قاب و جدا شدن و آسیب دیدن دیوار در اثر حرکت قاب (بخش فین)
