# درس آموخته‌های زمین لرزه‌های دوگانه آبان‌ماه ۱۴۰۰ استان هرمزگان

شورای مرکزی سازمان نظام مهندسی ساختمان کشور

سازمان نظام مهندسی ساختمان استان هرمزگان

آبان‌ماه ۱۴۰۰

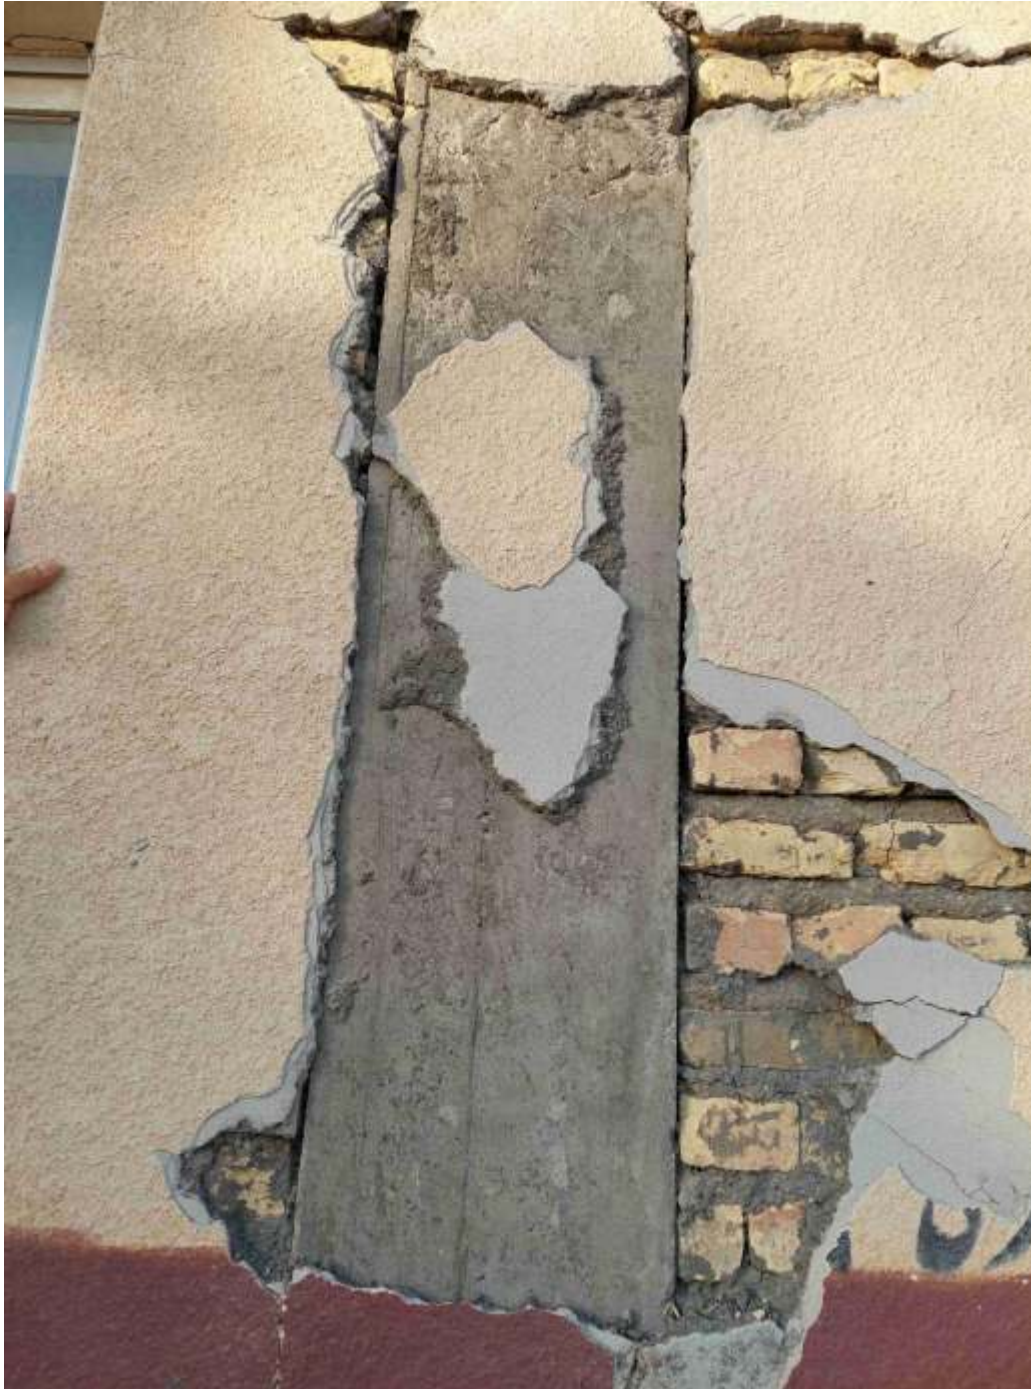
تصویر ۴۴ اجرای غیراصولی دیوار میان قاب و جدا شدن و آسیب دیدن دیوار در اثر حرکت قاب (بخش فین)

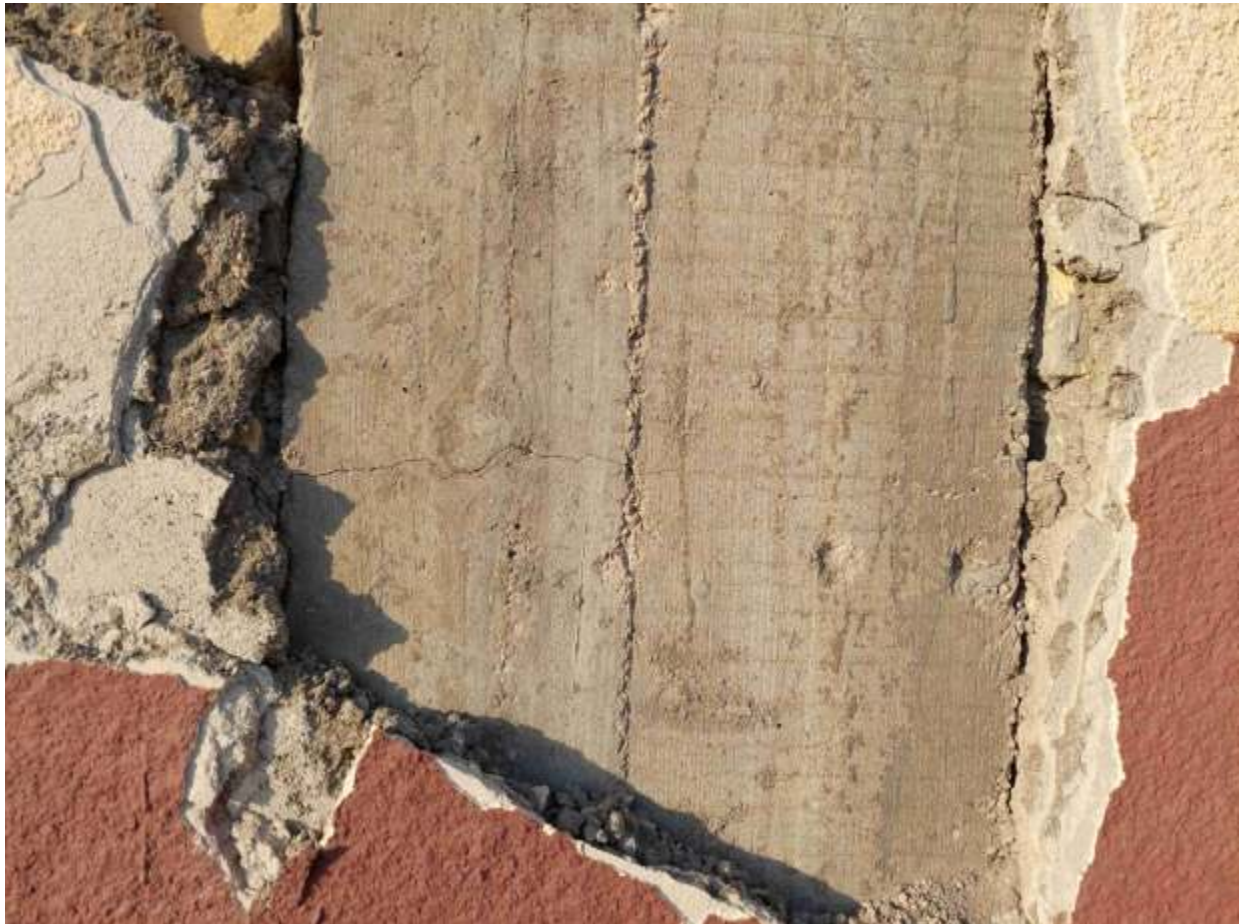
تصویر ۴۵ وجود ترک در پای برخی از ستون‌ها و کاهش ظرفیت باربری ستون (بخش فین)

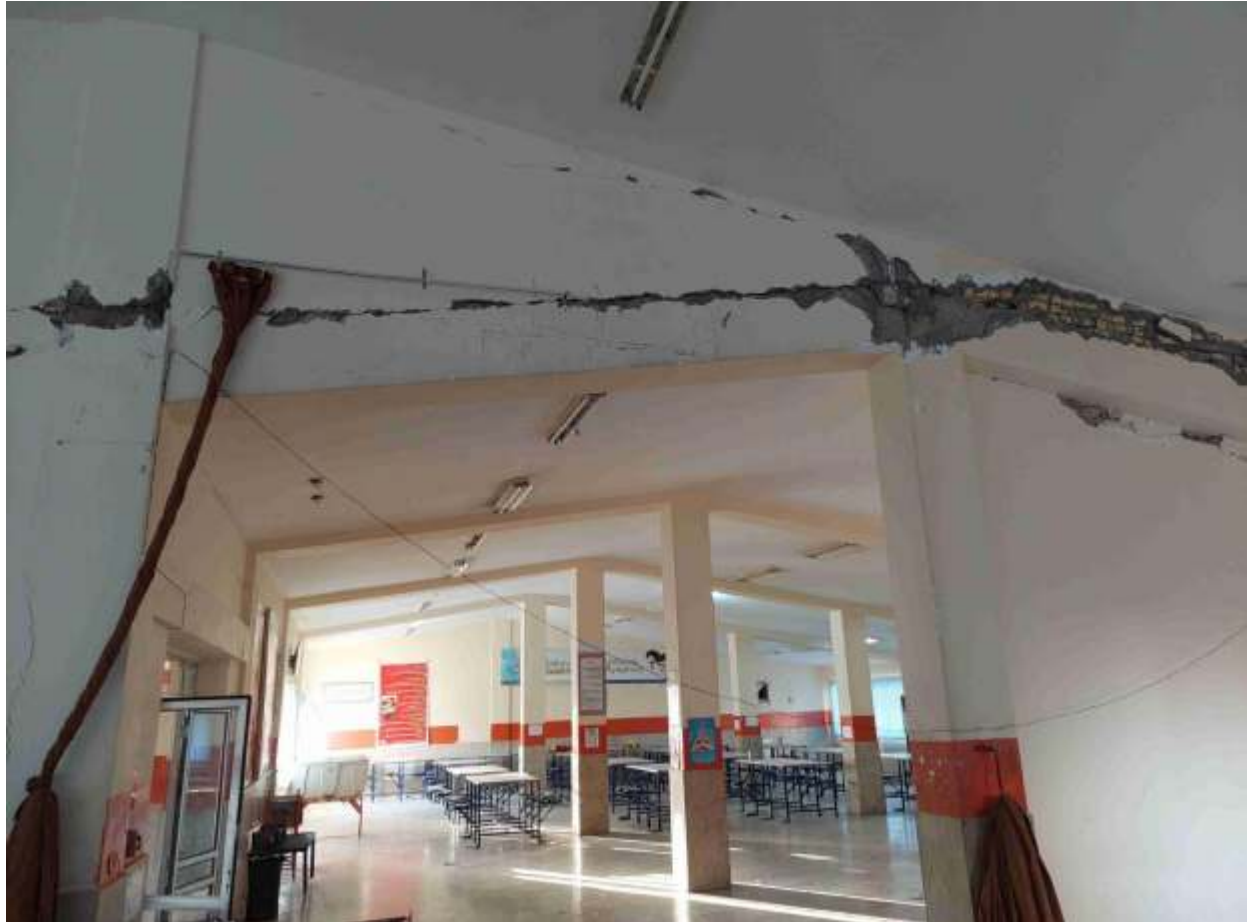
تصویر ۴۶ وجود اختلاف ارتفاع در ساختمان و تشکیل ستون کوتاه (بخش فین)

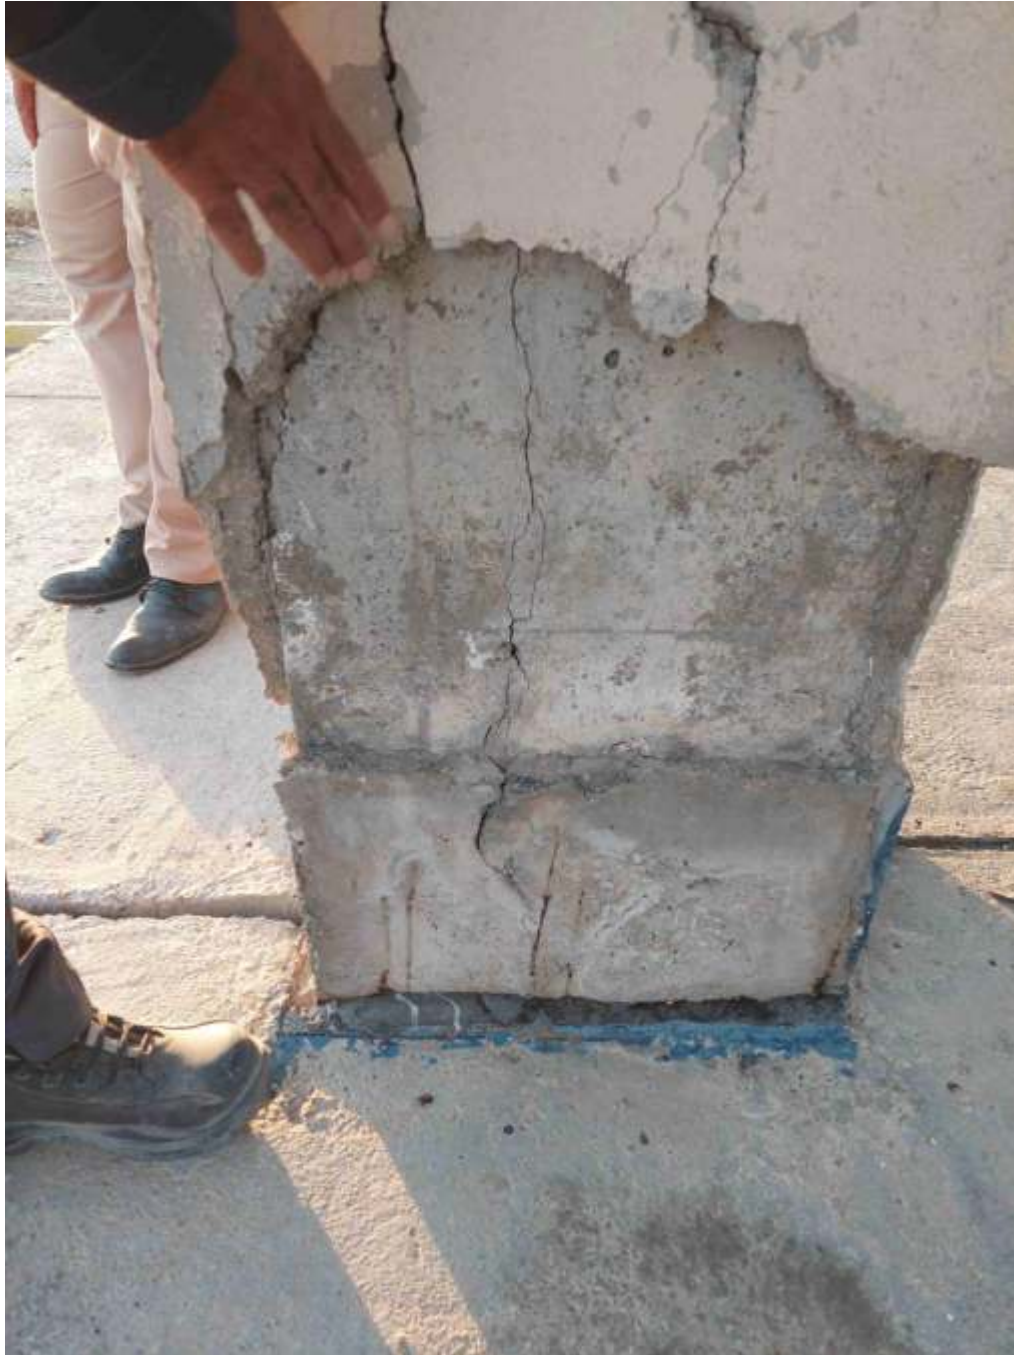
تصویر ۴۷ وجود ترک در پای برخی از ستون‌ها و کاهش ظرفیت باربری ستون (بخش فین)

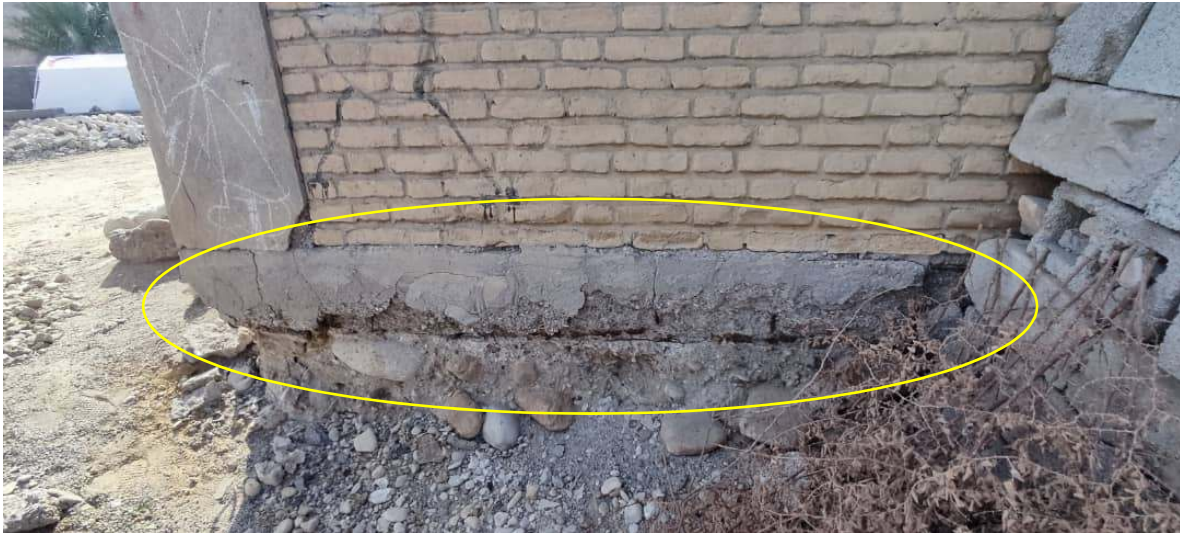
تصویر ۴۹ خوردگی کلاف و پای ستون سازه بتنی منبع آب در روستای سرزه

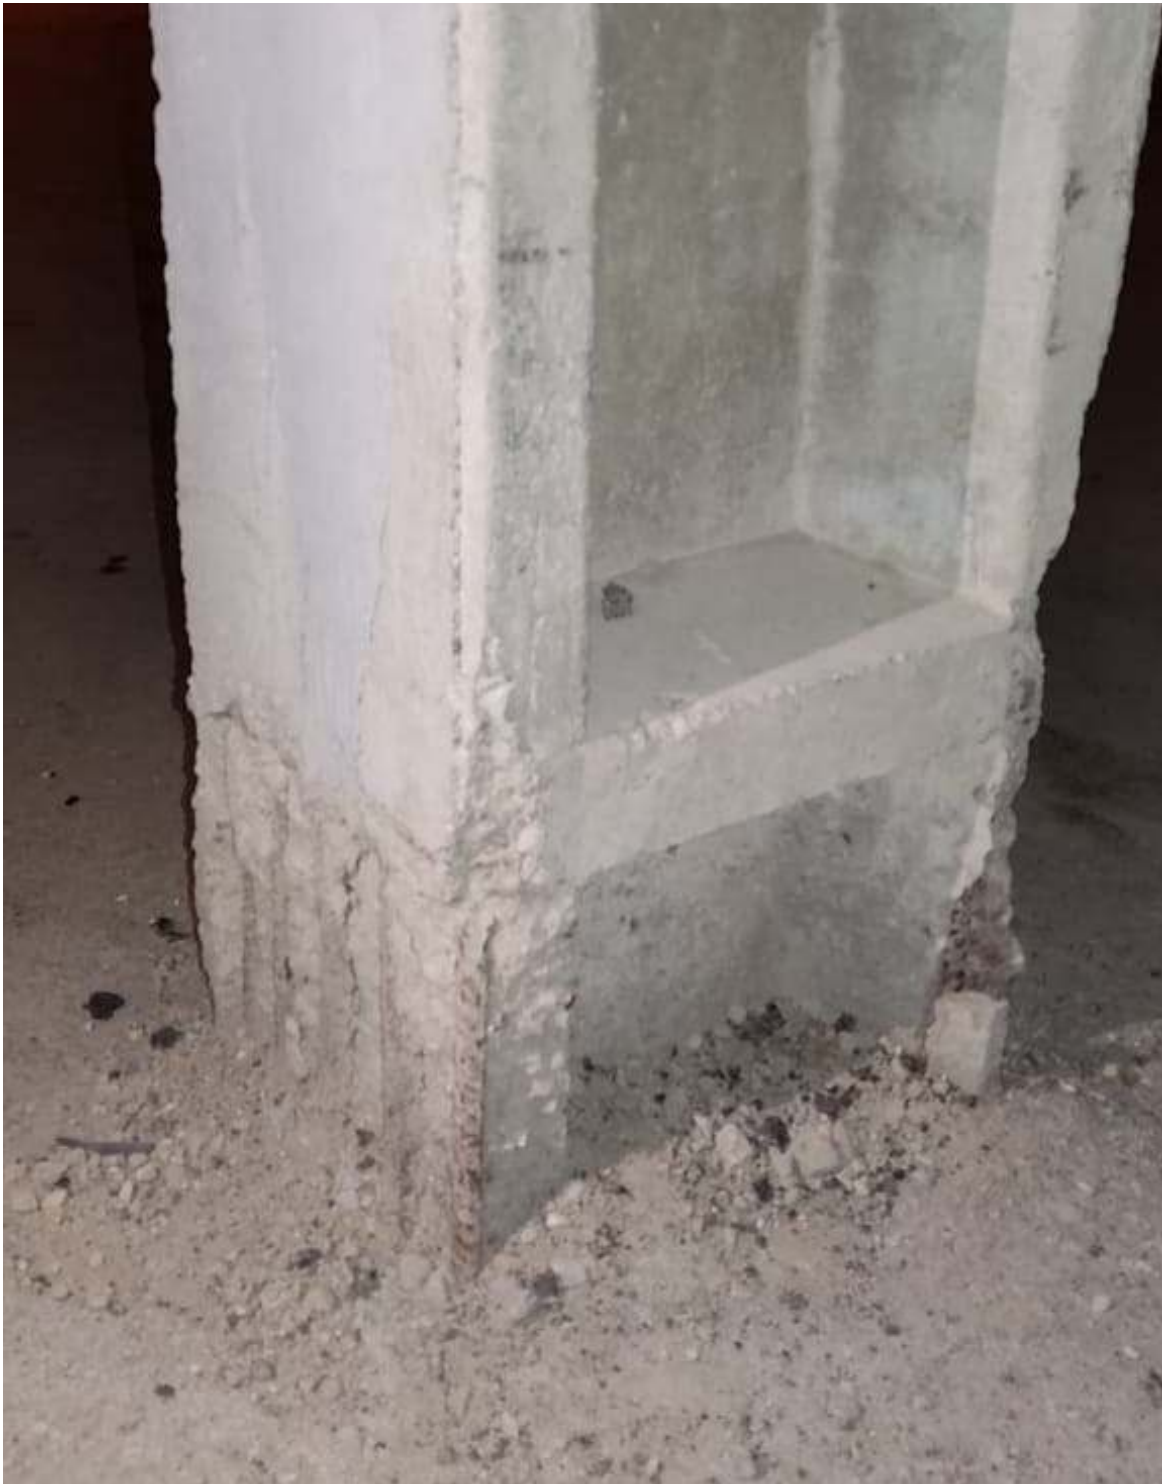
تصویر ۵۱ خوردگی آرماتور پای تیر برق در شهر بندرعباس

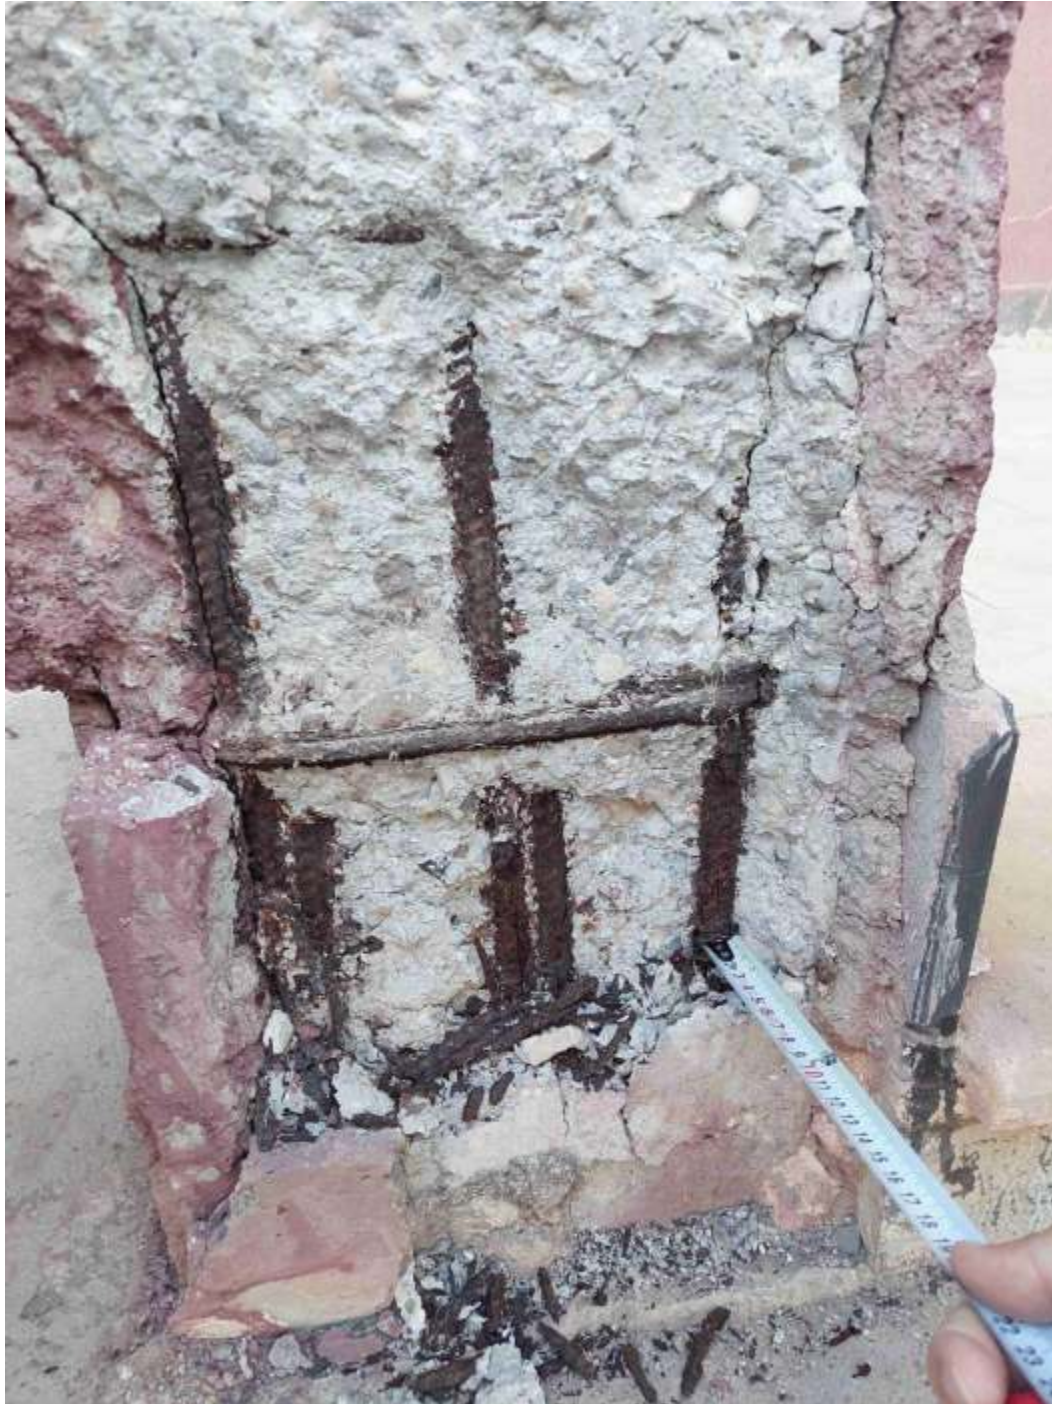
تصویر ۵۳ پدیده خوردگی آرماتور در ستون و تخریب بتن ناحیه پوشش بتن در هنگام زلزله (بخش فین)

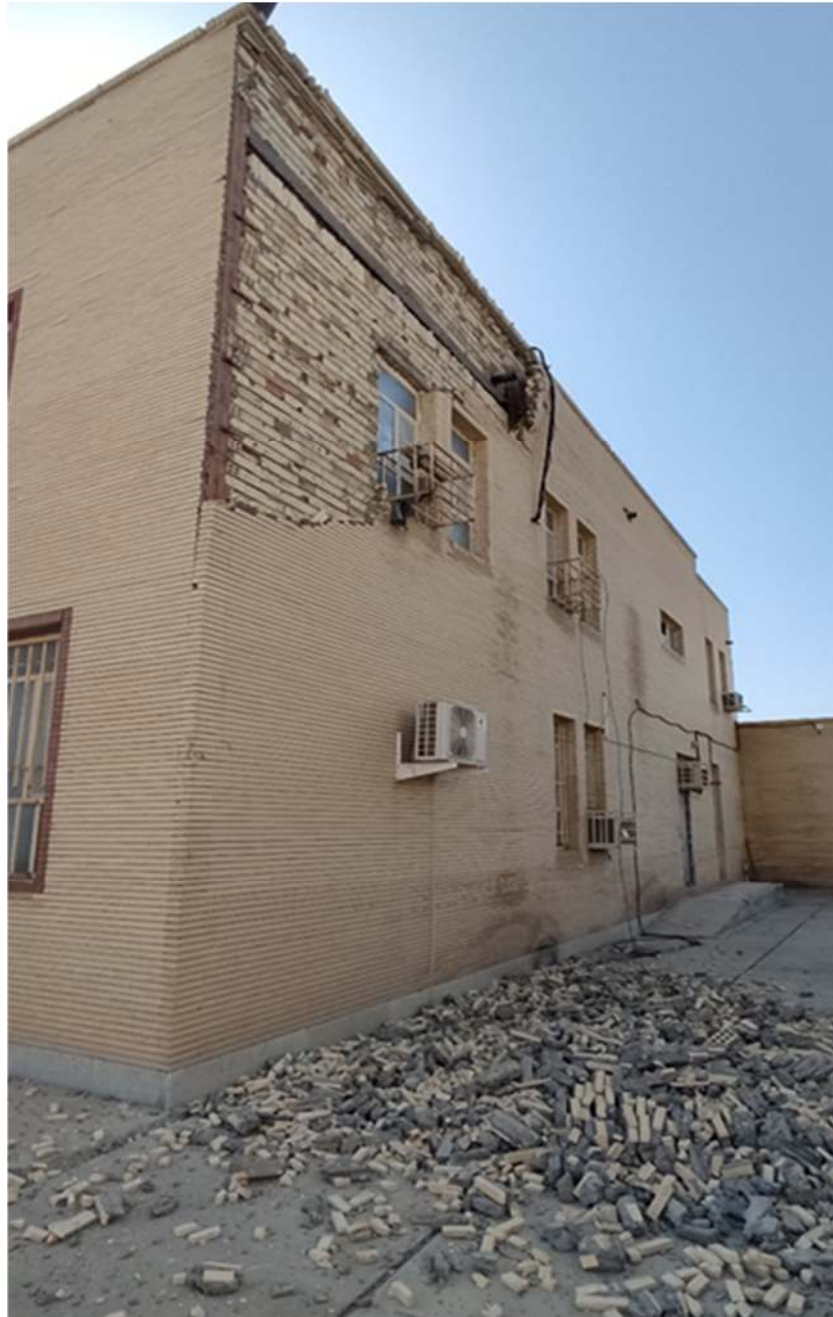
تصویر ۵۸ ریزش نمای پلاک آجری به دلیل عدم اتصال مناسب نما به سازه

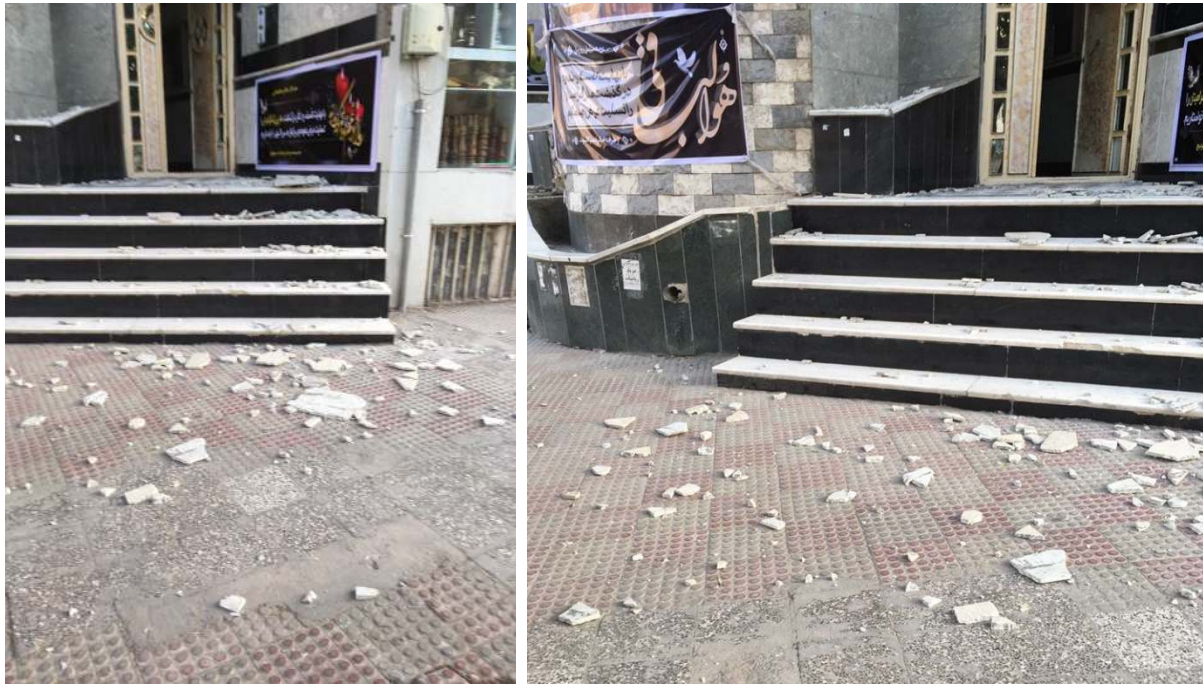
تصویر ۵۹ ریزش نمای سنگ مجتمع ساختمانی در شهر بندرعباس

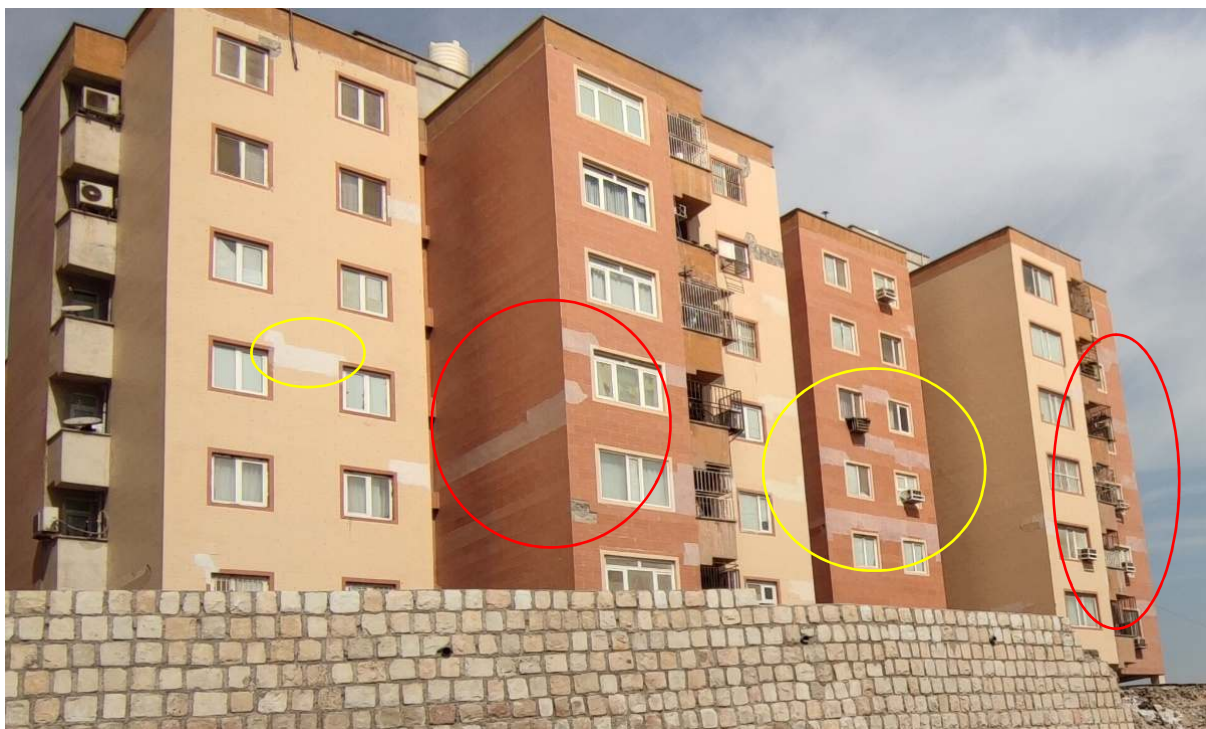
تصویر ۶۰ ریزش نمای سنگ و سرامیک از ارتفاع به دلیل اجرا و اسکوپ نامناسب در بندرعباس

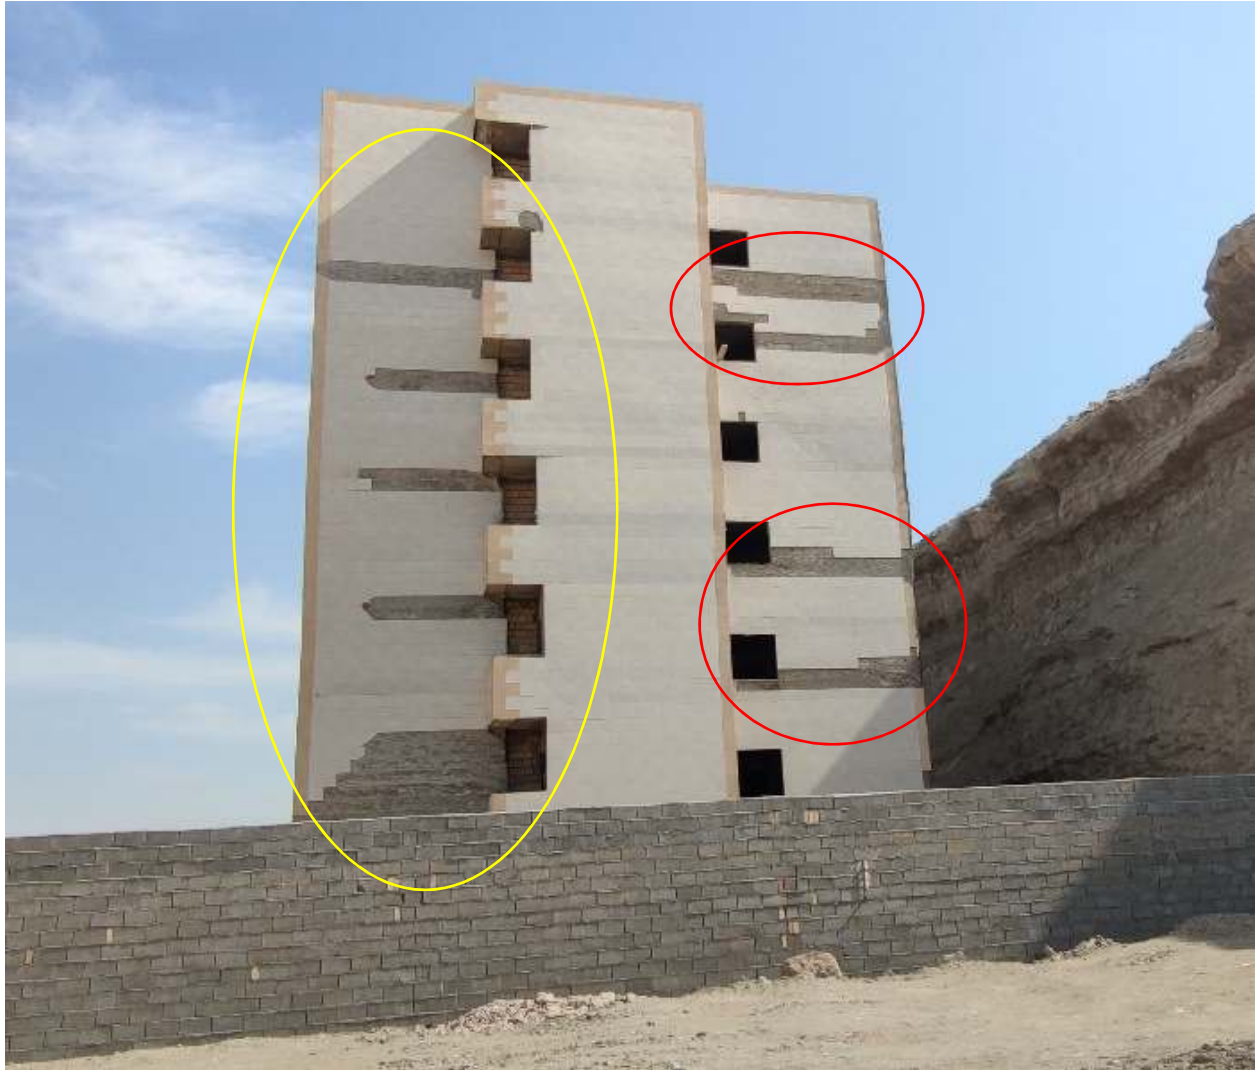
تصویر ۶۳ ریزش نما در ساختمان اسکلت بتنی قبل از بهره‌برداری در بندرعباس

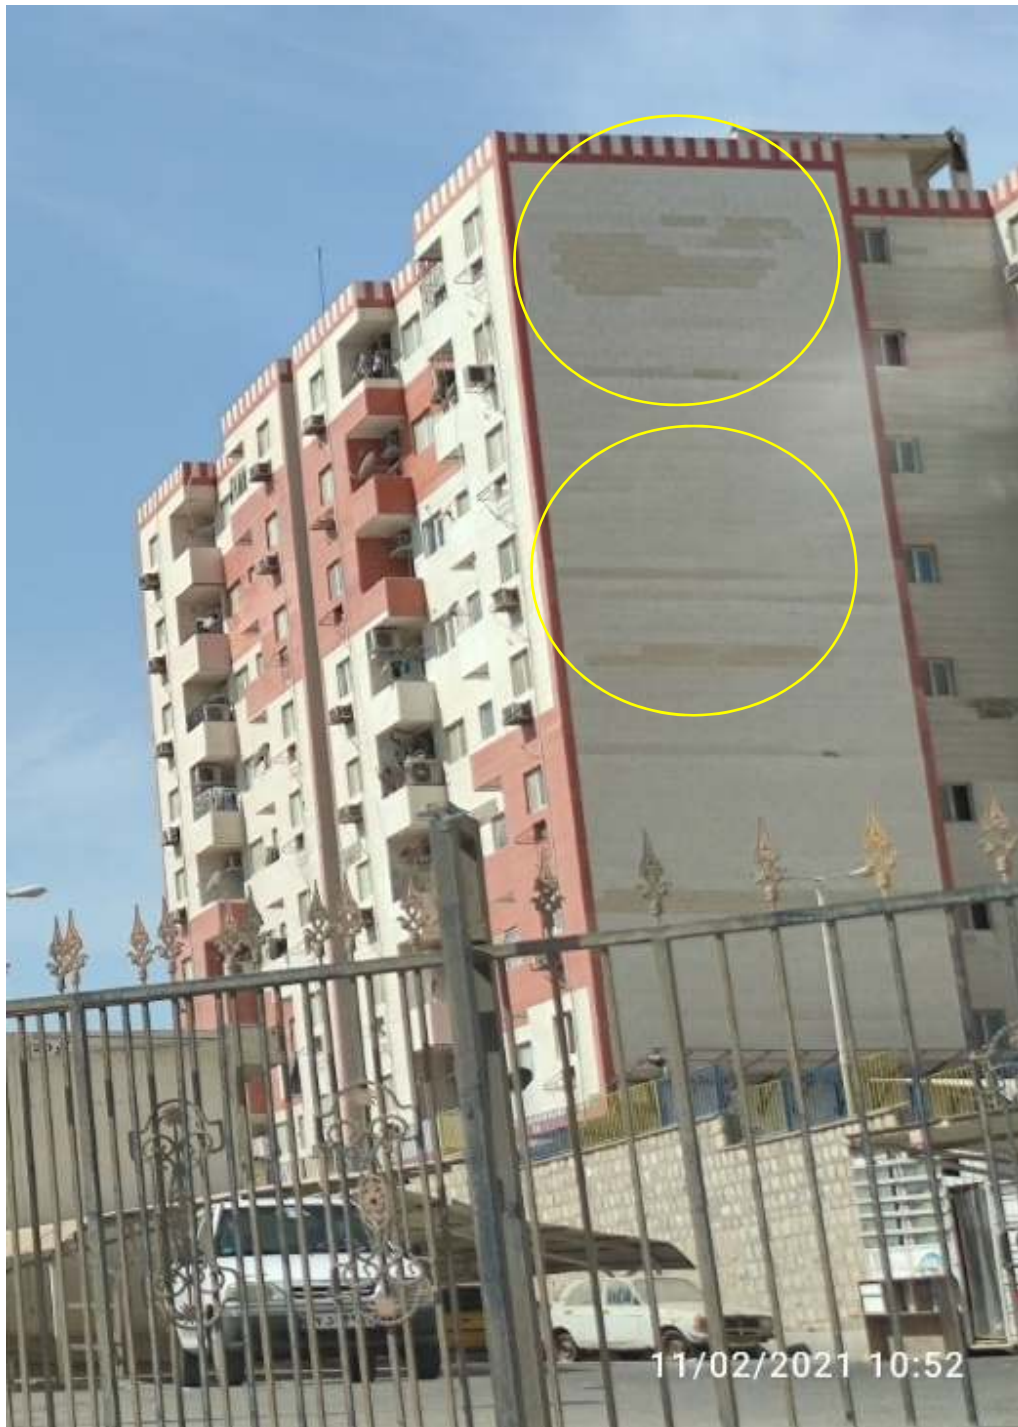
تصویر ۶۴ ریزش نمای سنگ و سرامیک ساختمان در مجتمع‌های مسکونی شهر بندرعباس

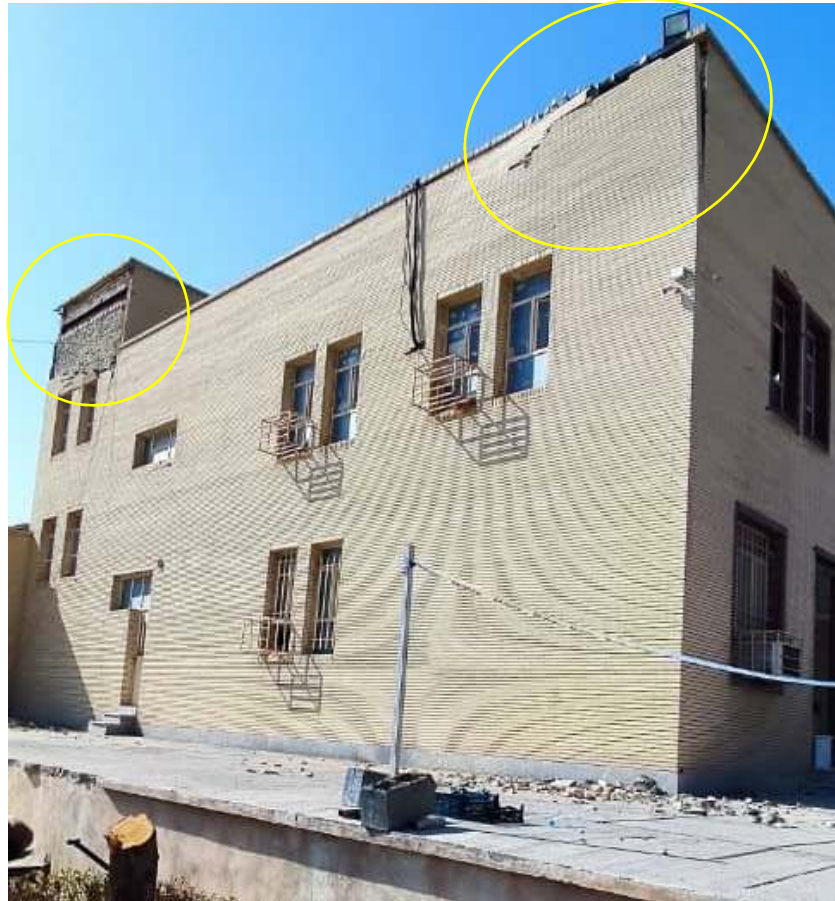
تصویر ۶۵ ریزش پلاک آجری خرپشته و عدم اتصال مناسب نما به ساختمان در شهرداری فین

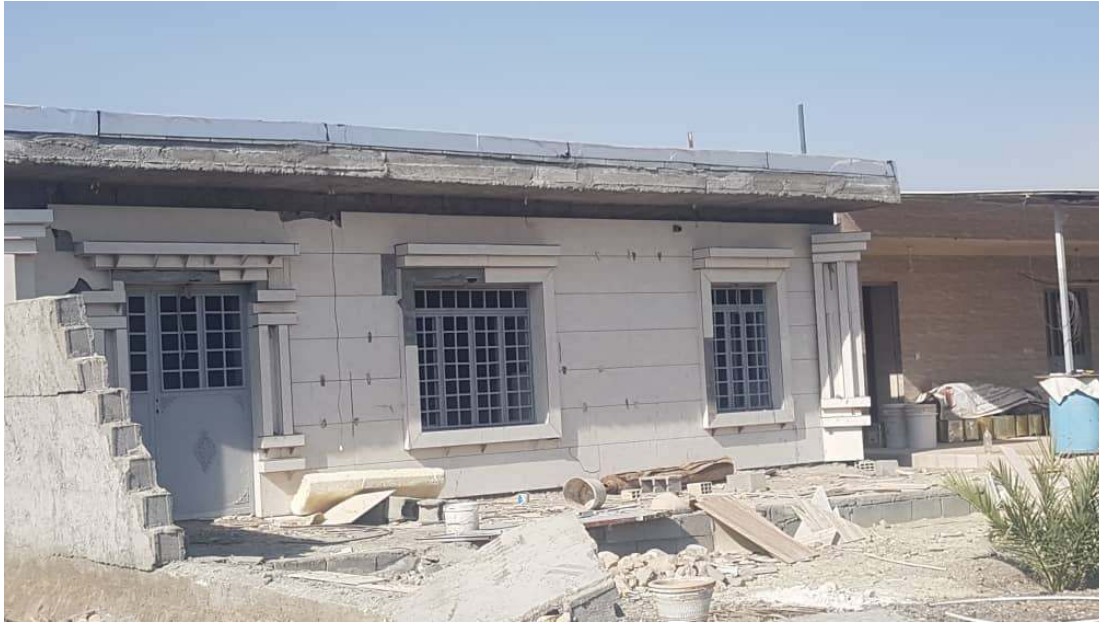
تصویر ۶۷ ریزش نما و دیوارهای محیطی در ساختمان کلاف‌دار در روستای گیشان غربی

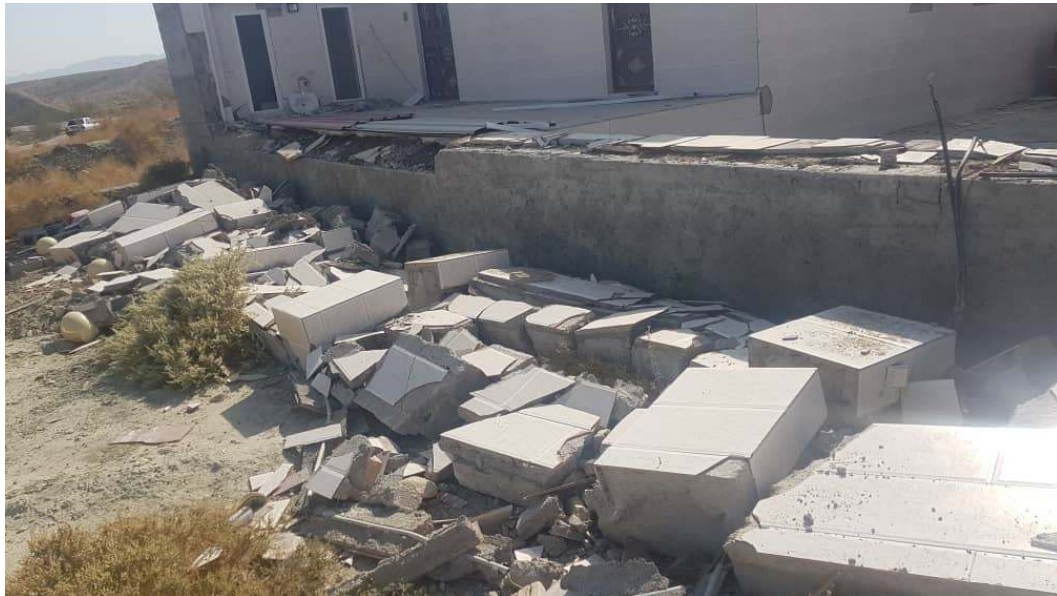
تصویر ۶۹ ریزش دیوارهای بلوکی دیوار حیاطی در روستای گیشان غربی

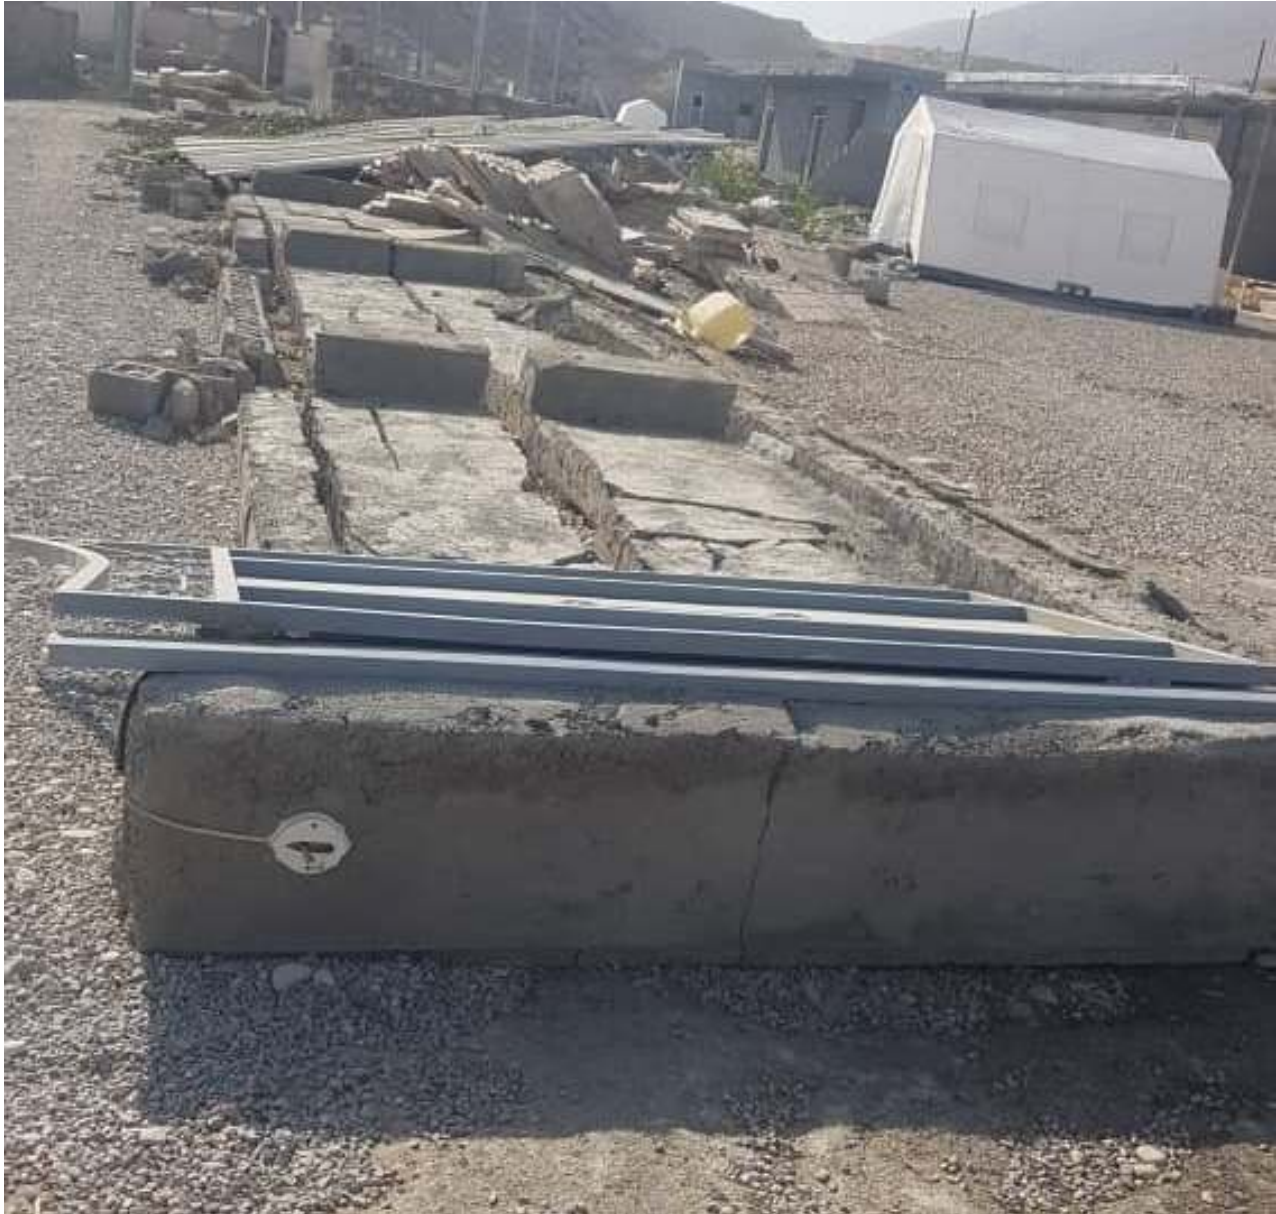
تصویر ۷۰ ریزش دیوارهای بلوک سیمانی در روستای گیشان غربی

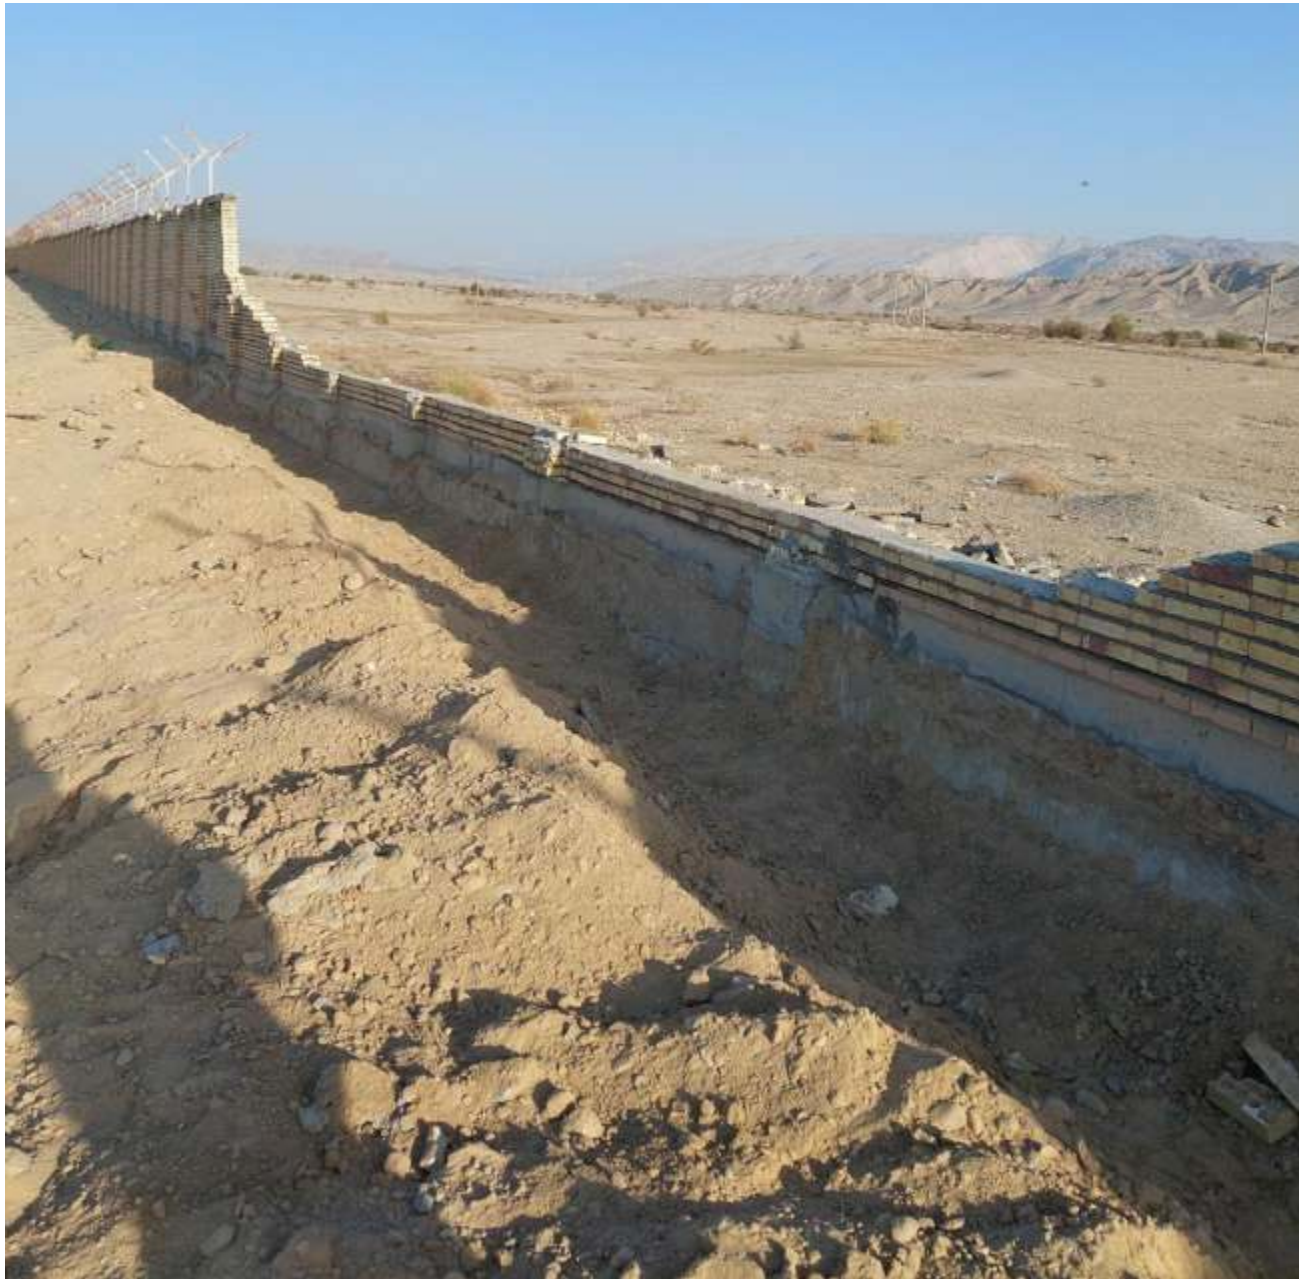
تصویر ۷۱ اجرای یکپارچه دیوار، بدون در نظر گرفتن کلاف‌های قائم و درز بین دیوارها در فواصل مناسب (بخش فین)

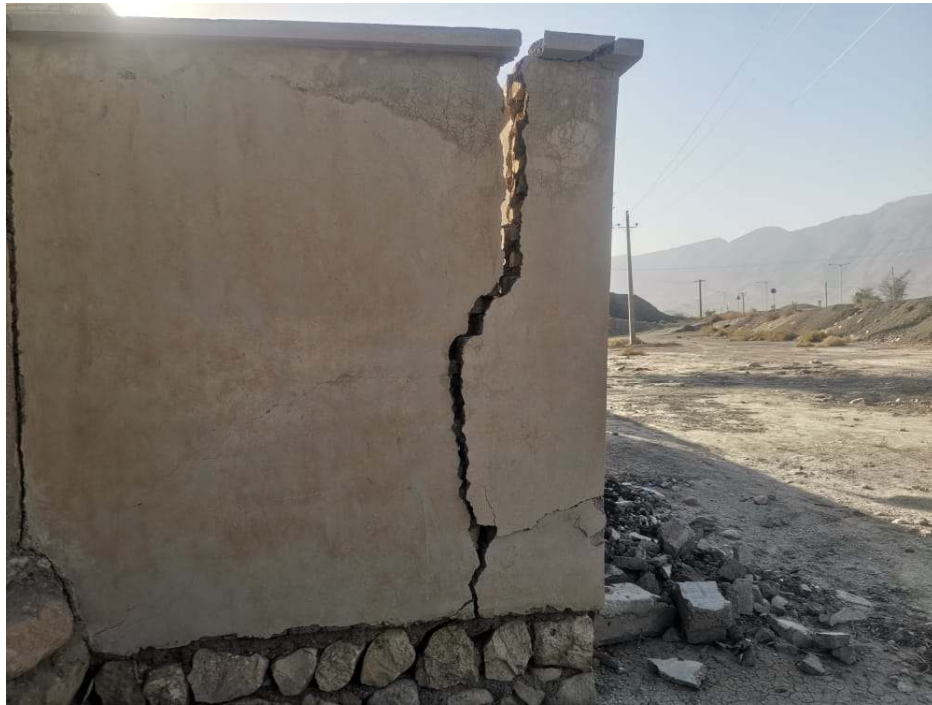
تصویر ۷۲ ترک قائم دیوار آجری در روستای قطب آباد

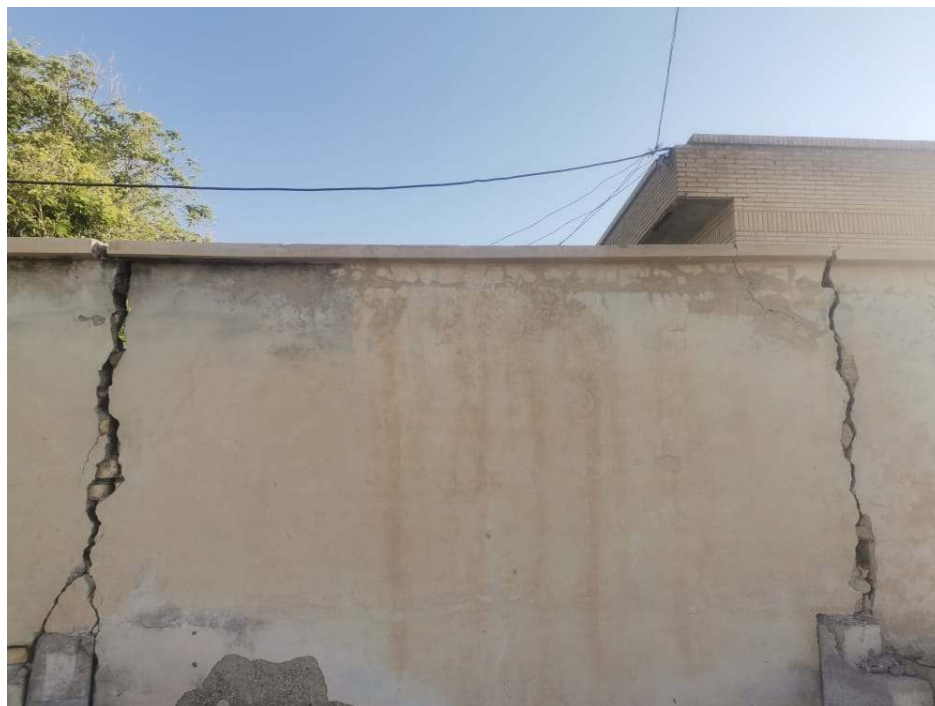
تصویر ۷۳ ترک قائم دیوار آجری در روستای قطب آباد

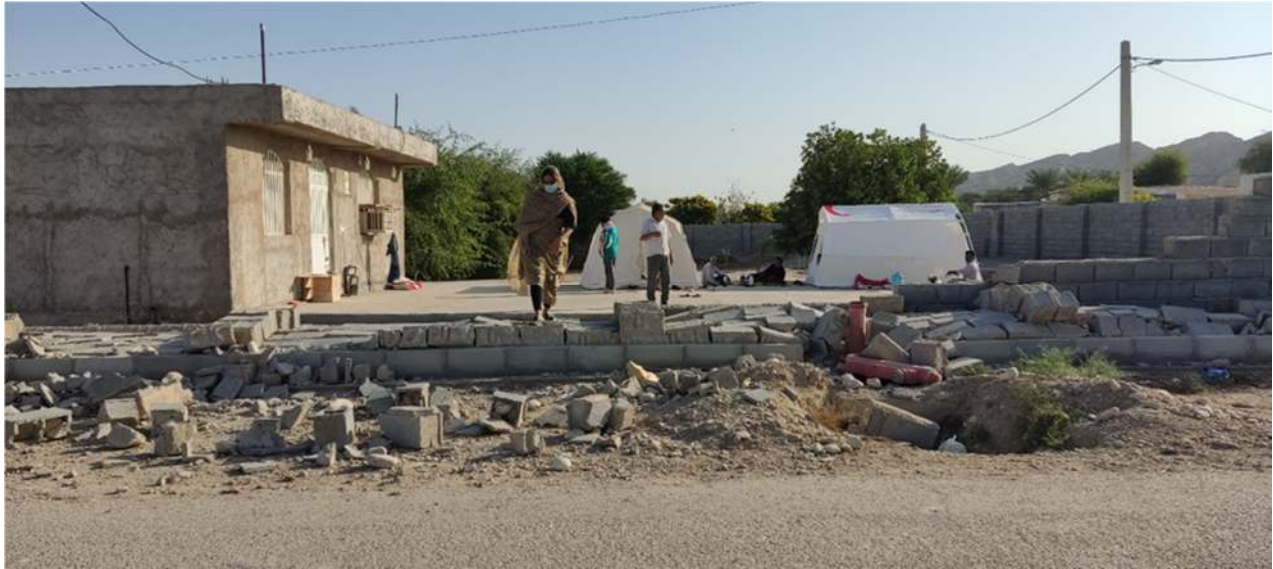
تصویر ۷۴ ریزش دیوار پیرامونی به دلیل عدم استفاده از ملات مناسب و عدم اجرای شناژ و زیرسازی در روستای سرزه

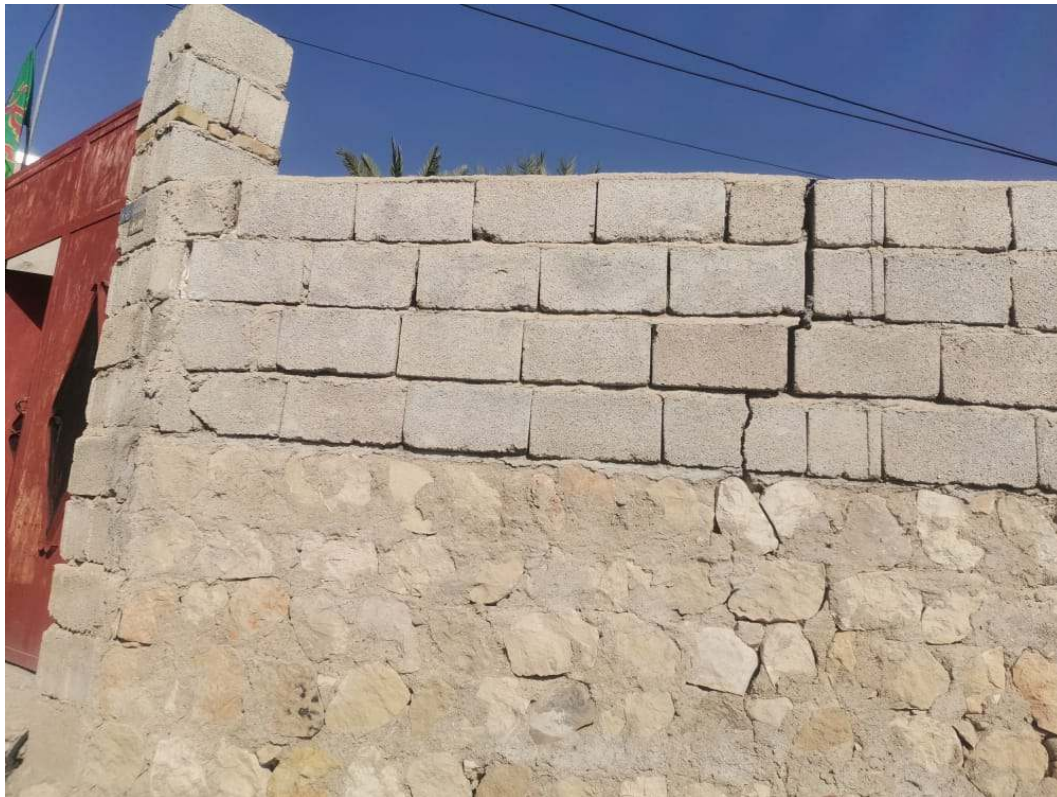
تصویر ۷۵ ایجاد ترک قائم در دیوار پیرامونی (روستای قطب آباد)
