# درس آموخته‌های زمین لرزه‌های دوگانه آبان‌ماه ۱۴۰۰ استان هرمزگان

شورای مرکزی سازمان نظام مهندسی ساختمان کشور

سازمان نظام مهندسی ساختمان استان هرمزگان

آبان‌ماه ۱۴۰۰

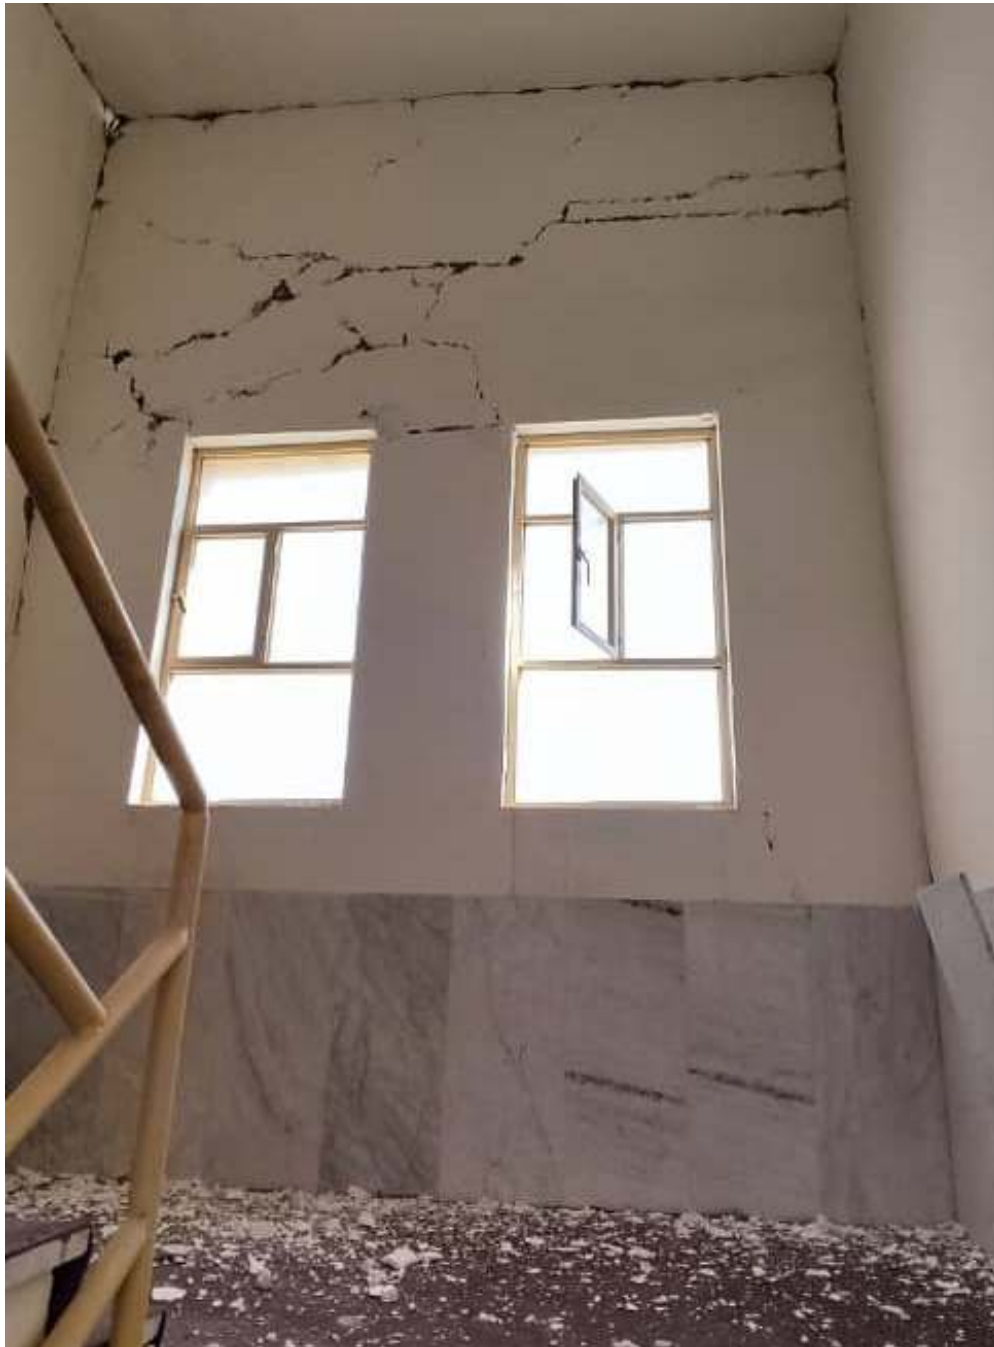
تصویر ۷۶ ترک‌های افقی دیوار و ریزش خرپشته در محل شهرداری فین

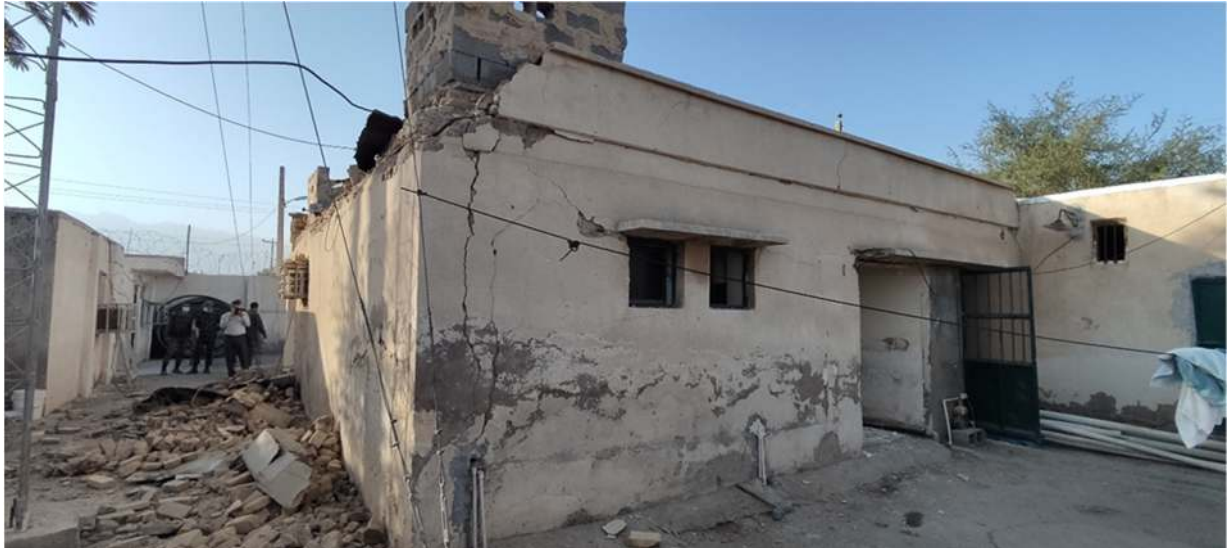
تصویر ۷۷ ترک خوردگی دیوار و ریزش جان‌پناه ساختمان پاسگاه روستای سرزه

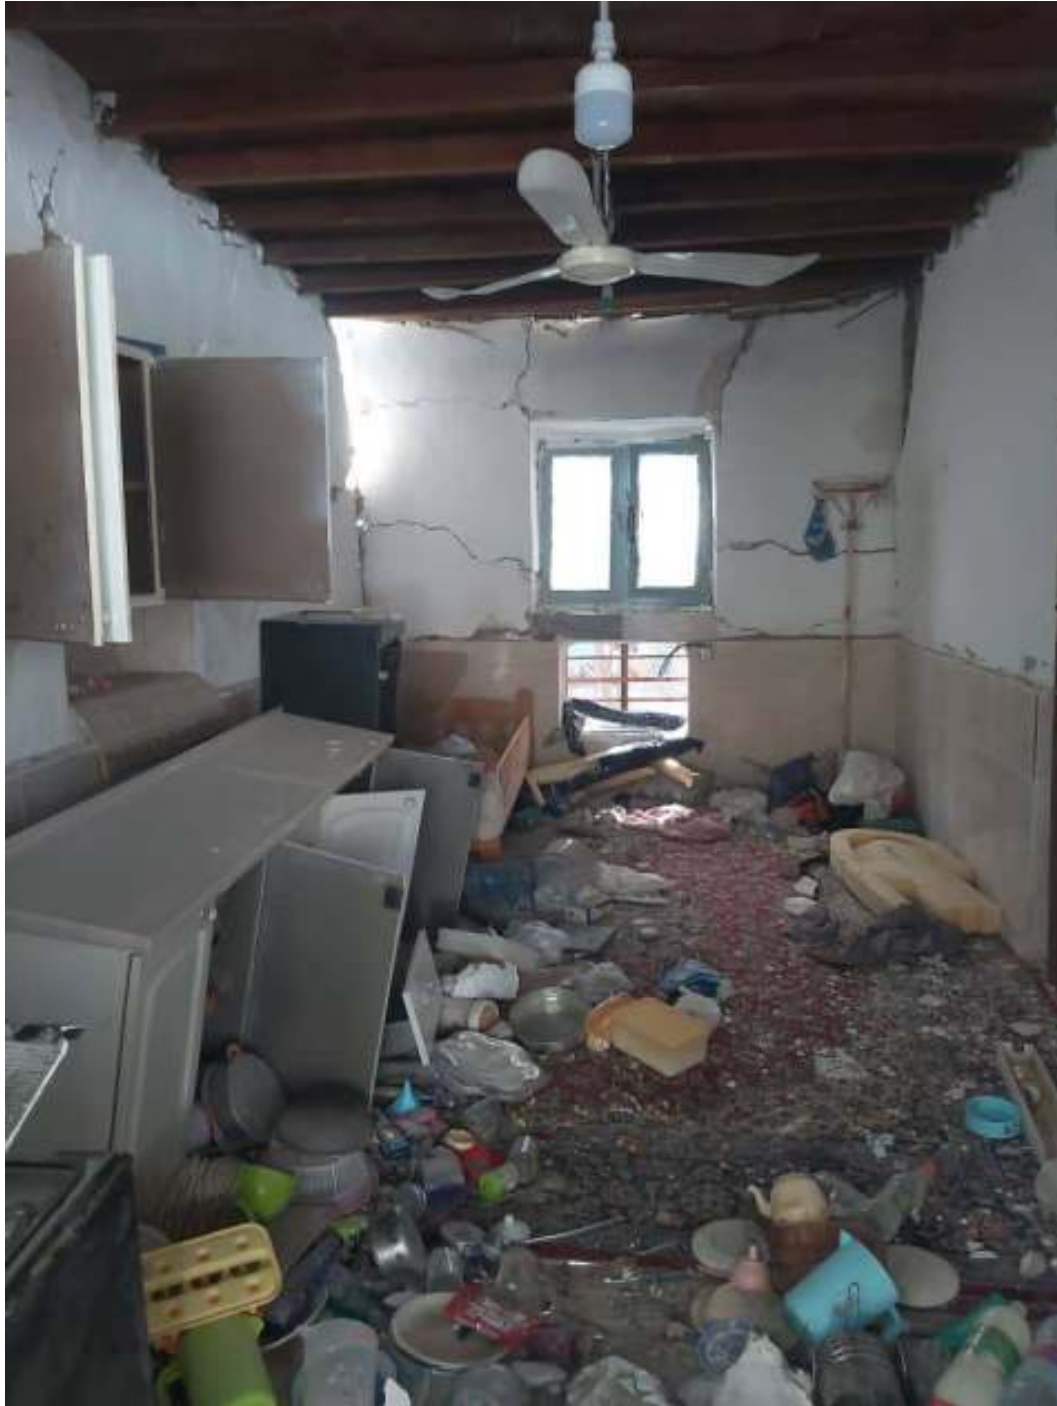
تصویر ۷۹ ریزش ظروف و کابینت آشپزخانه در روستای موزرا

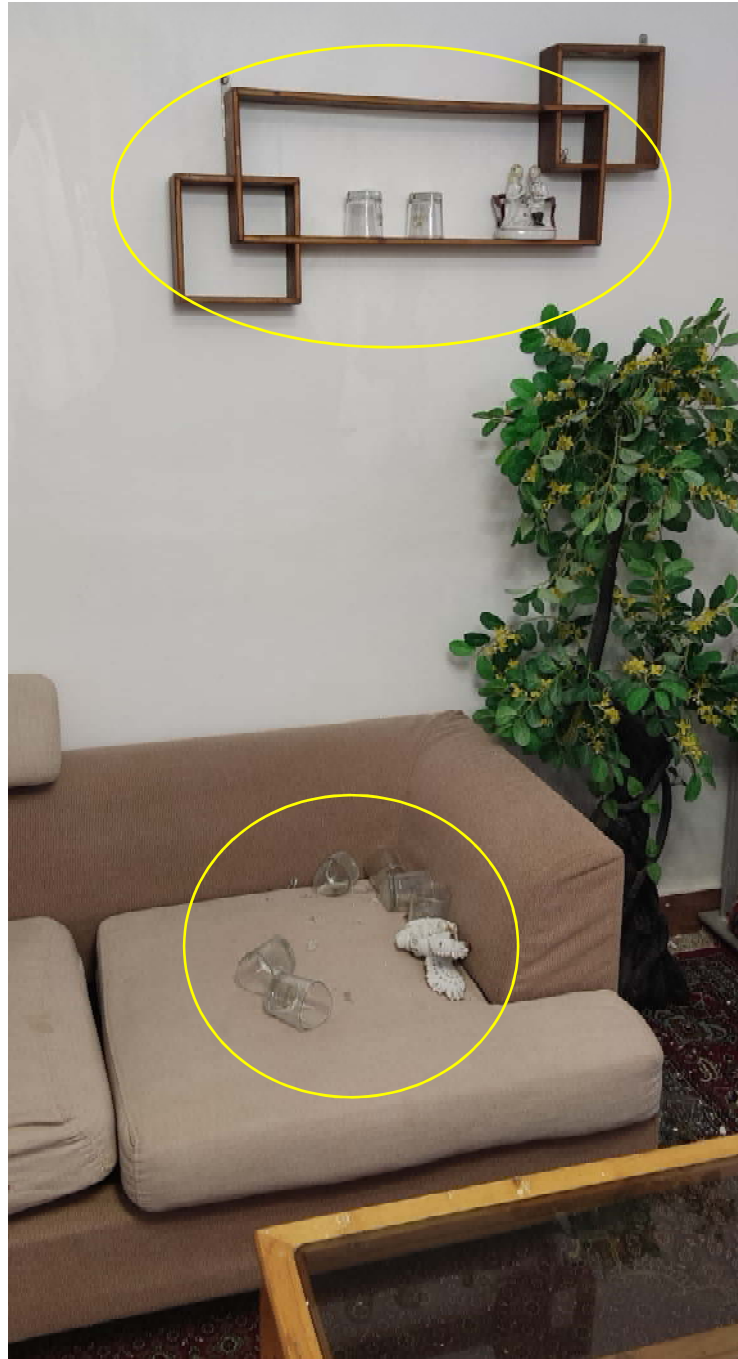
تصویر ۸۰ ریزش دکوراسیون و ظروف در روستای مزرا

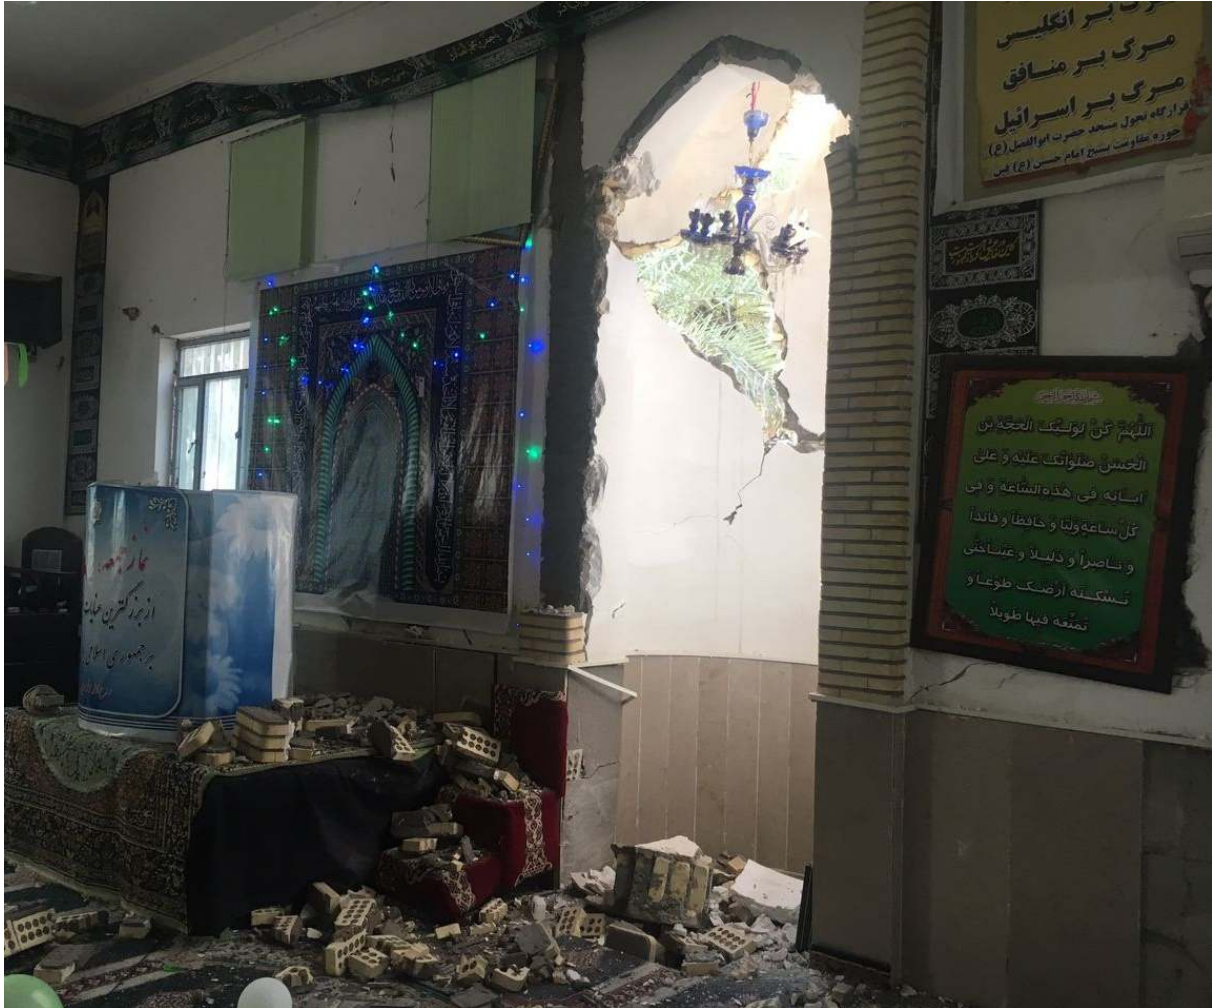
تصویر ۸۷ جذب نیروی جانبی توسط محراب و ایجاد ترک‌های برشی در آن

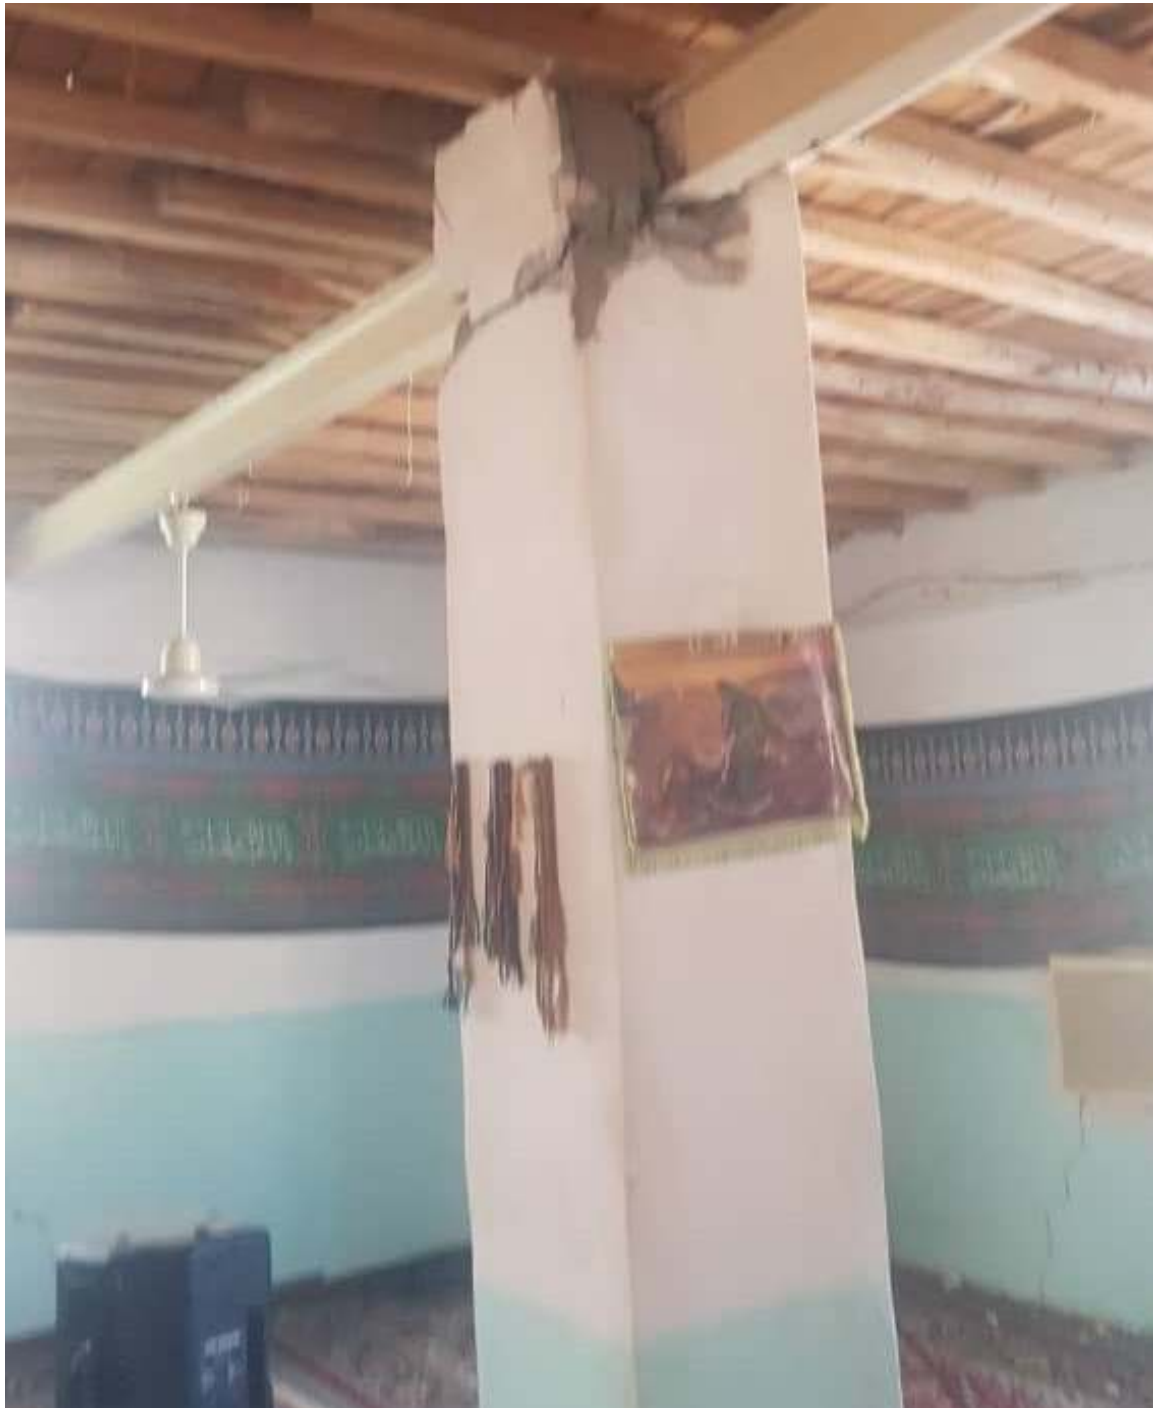
تصویر ۸۸ ترک‌های برشی ستون در مسجد روستای ذرتو

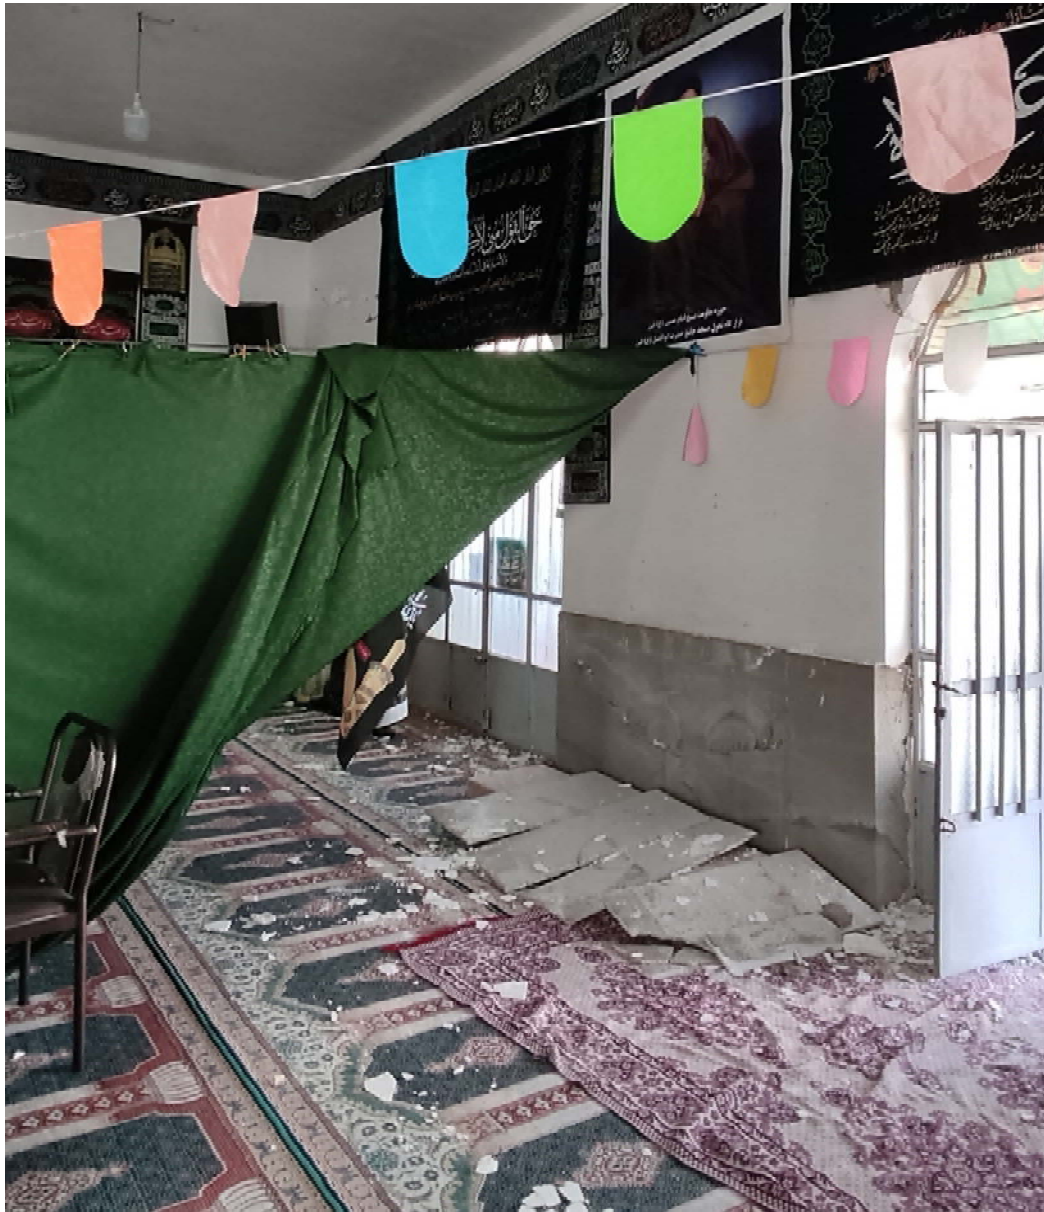
تصویر ۸۹ ریزش سنگ نمای داخلی به دلیل عدم رعایت اسکوپ مناسب در مسجد فین

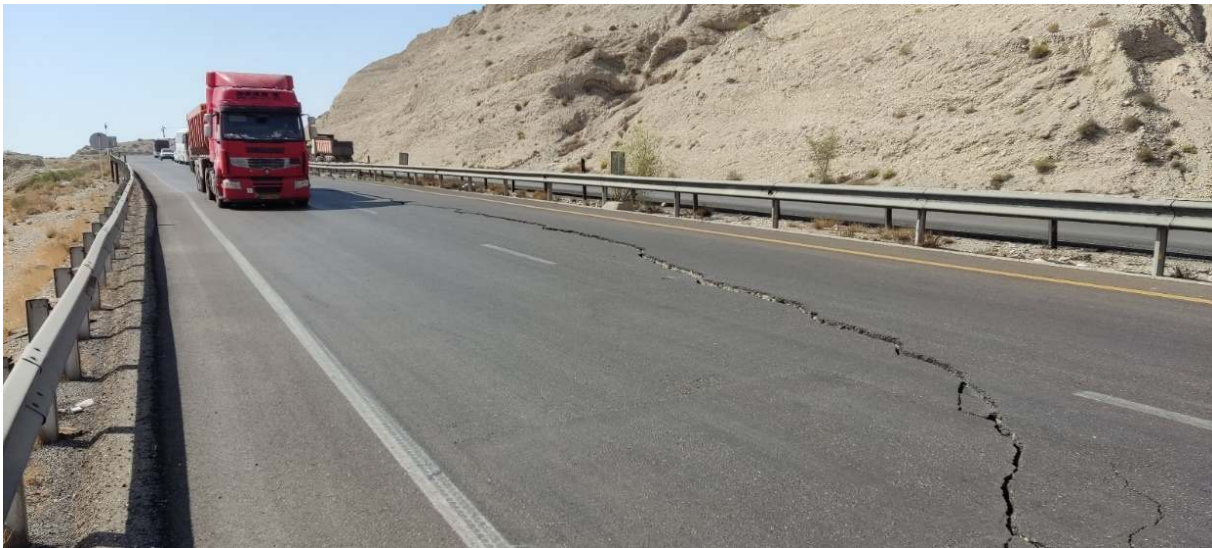
ترک خوردگی طولی و عرضی و رانش شیروانی‌های خاکی در محور مواصلاتی بندرعباس - سیرجان، در مجاورت تونل ایست بازرسی شهید میرزایی و روستای گیشان مشاهده گردید. در بعضی موارد اختلاف ارتفاع یا بازشدگی ترک‌ها به ۱۰ سانتی‌متر می‌رسد. تصاویر زیر نمونه‌ای از ترک‌های موجود در سطح جاده را به تصویر می‌کشد.

تصویر ۹۰ ترک خوردگی طولی ناشی از گسیختگی برشی شیروانی خاکی در مجاورت تونل شهید میرزایی

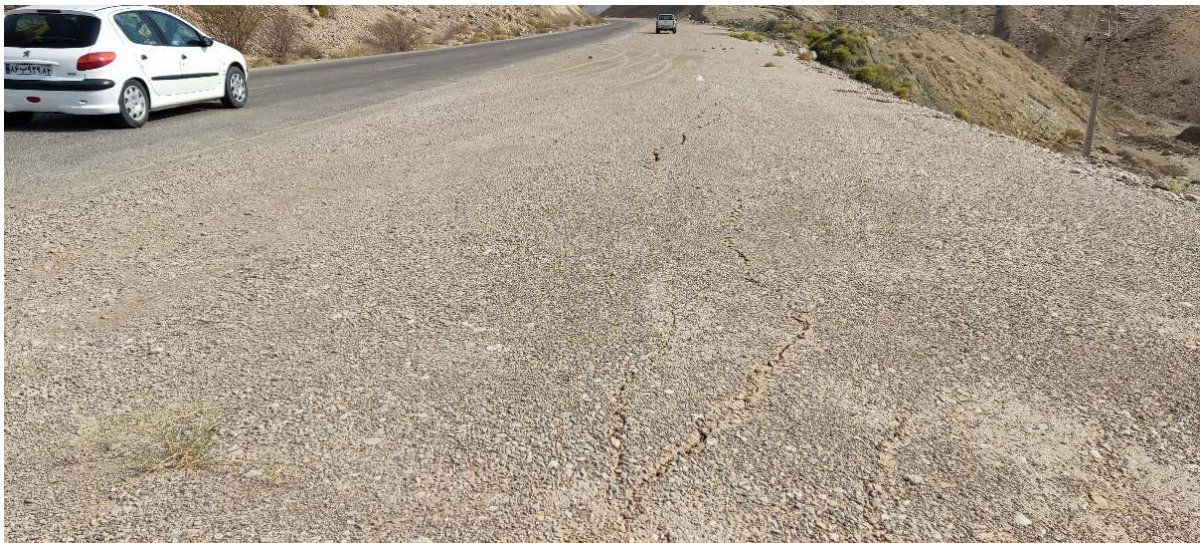
تصویر ۹۱ ترک خوردگی شیروانی خاکی در جاده سیاهو

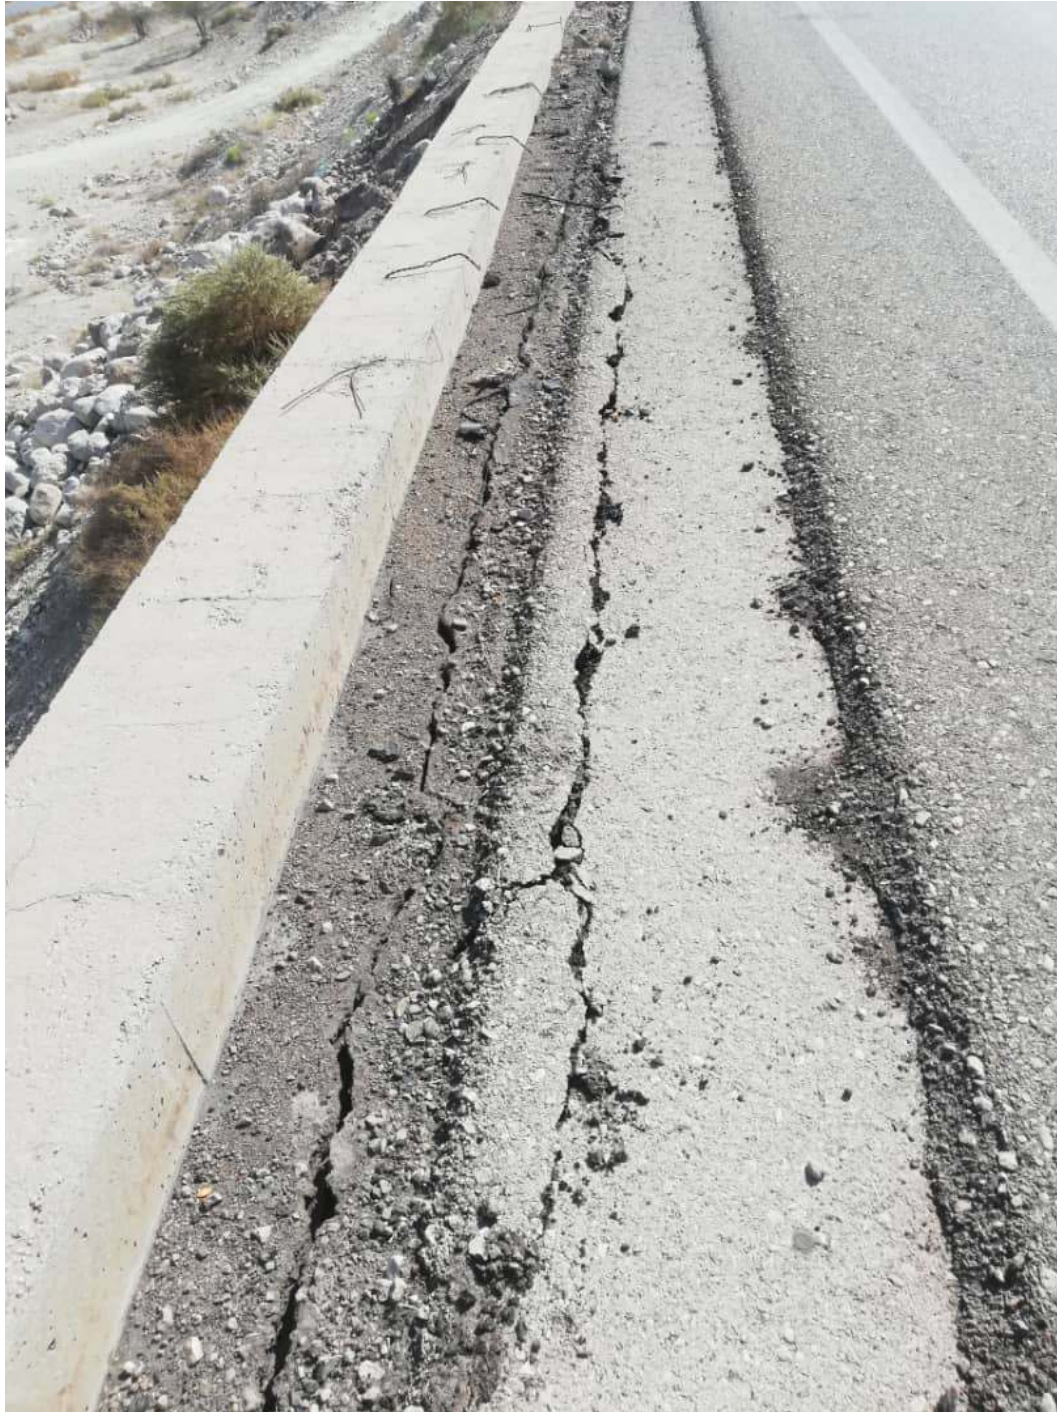
تصویر ۹۴ ترک طولی در محل اتصال پل و جاده

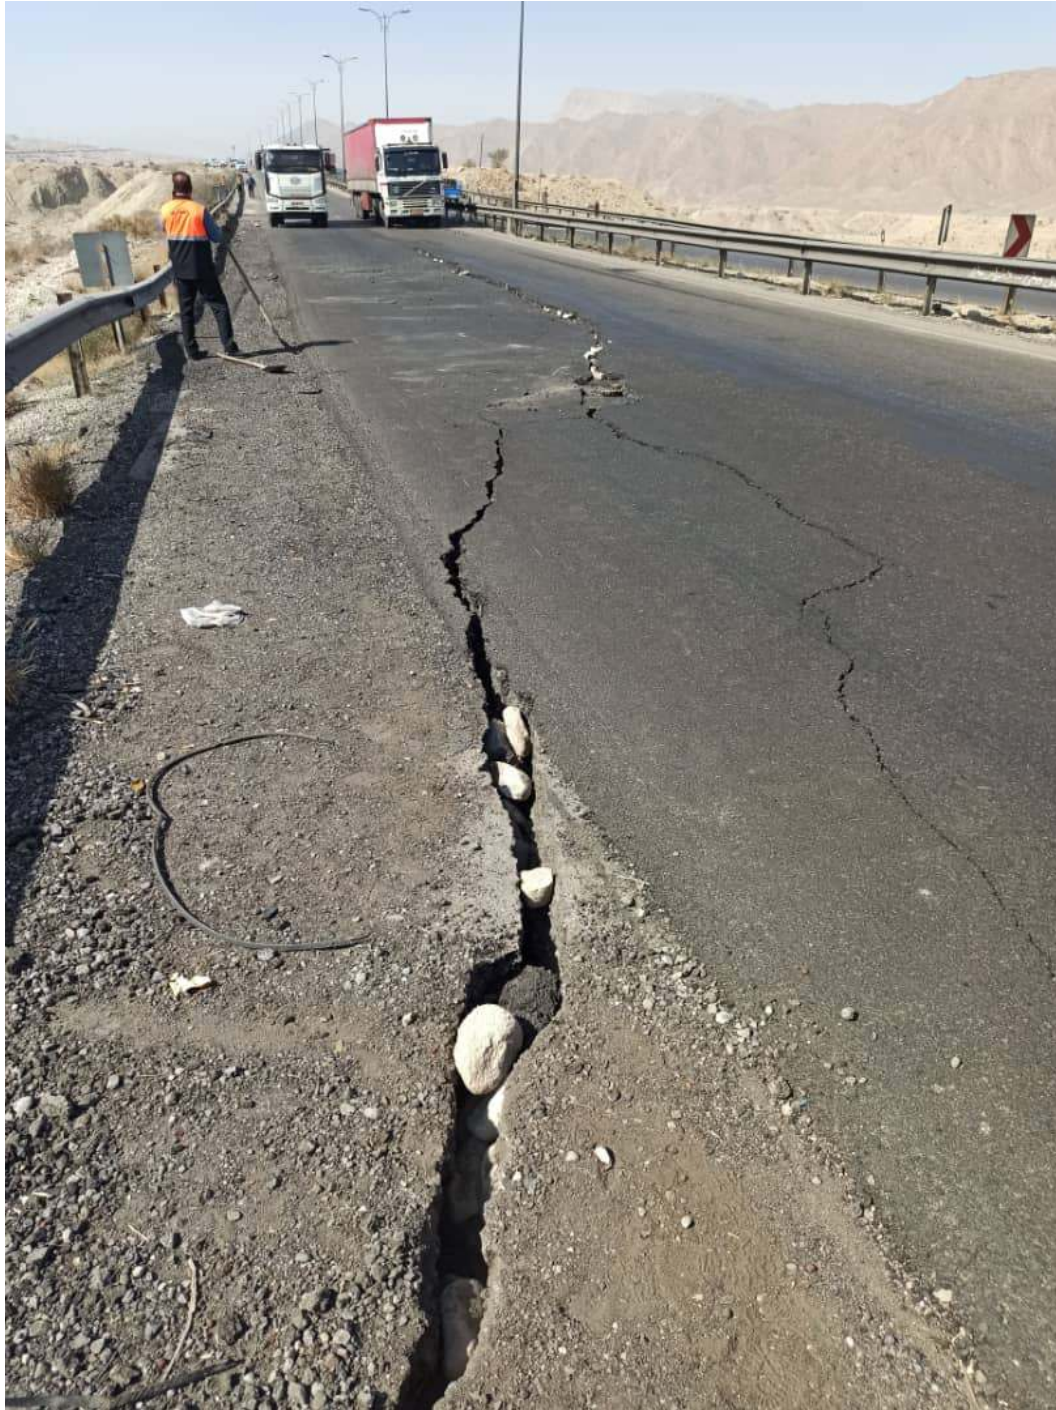
تصویر ۹۵ ترک خوردگی طولی محور مواصلاتی بندرعباس - سیرجان

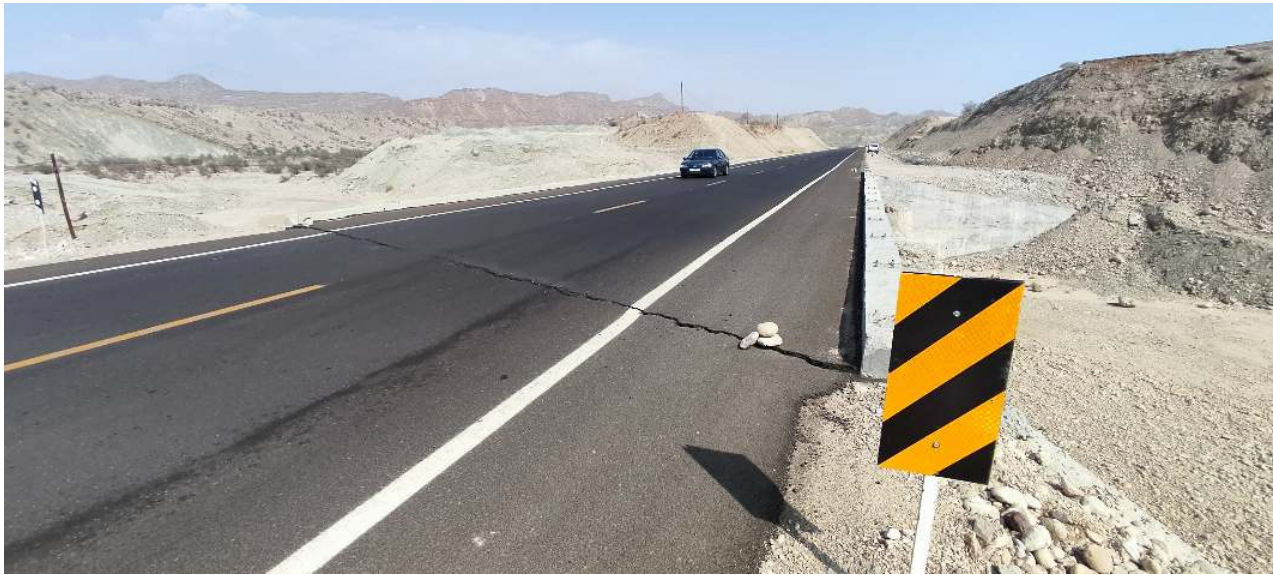
در برخی موارد لرزه و رانش زمین موجب جابجایی و اختلاف سطح روسازی راه در محل احداث پل شده است و در بعضی دیگر موجب شکست دیواره پل گشته است.

تصویر ۹۶ جابجایی پل در محل درز انقطاع در ۳ کیلومتر جاده سیاهو

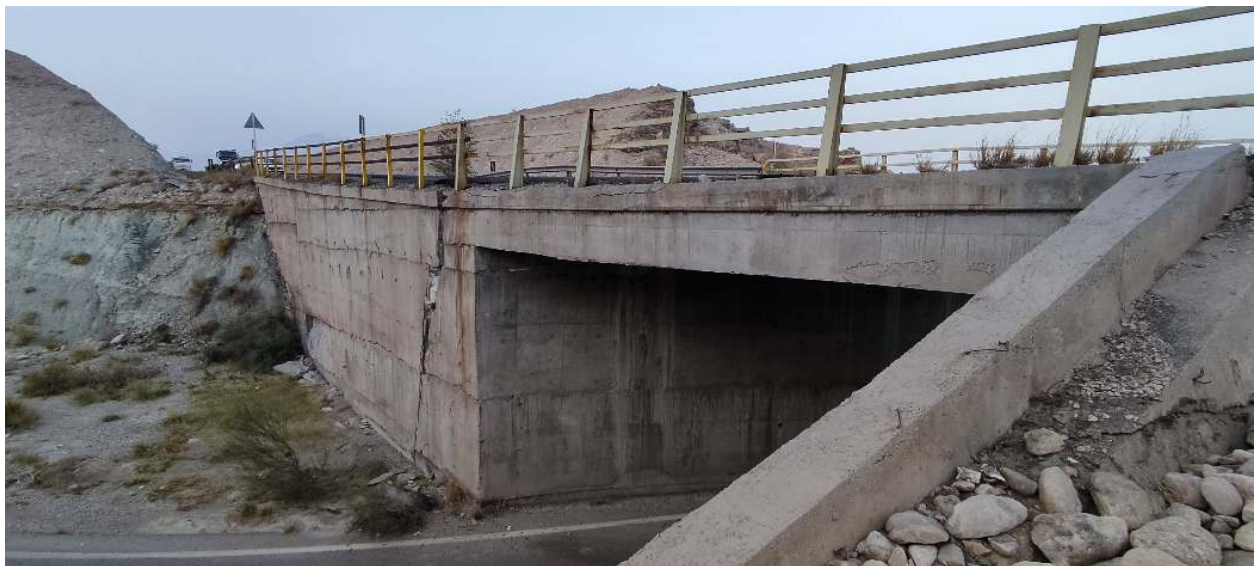
تصویر ۹۷ جابجایی و ایجاد ترک در دیواره پل نرسیده به روستای گیشان غربی

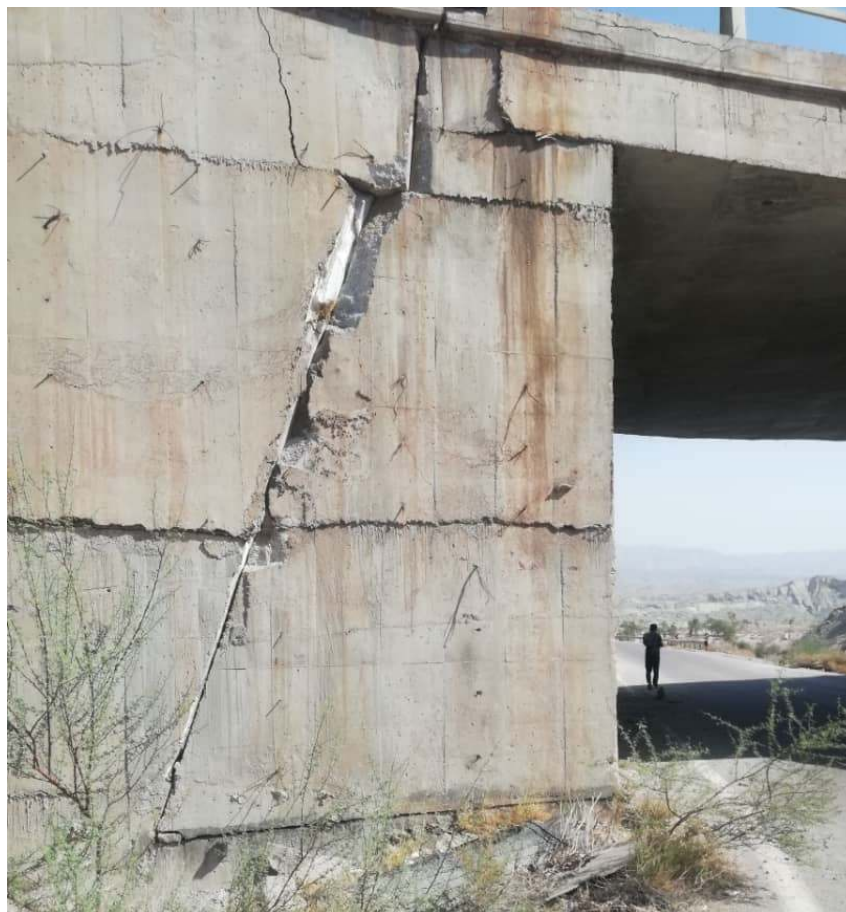
تصویر ۹۹ ترک قائم ایجاد شده در پل نزدیک به روستای گیشان

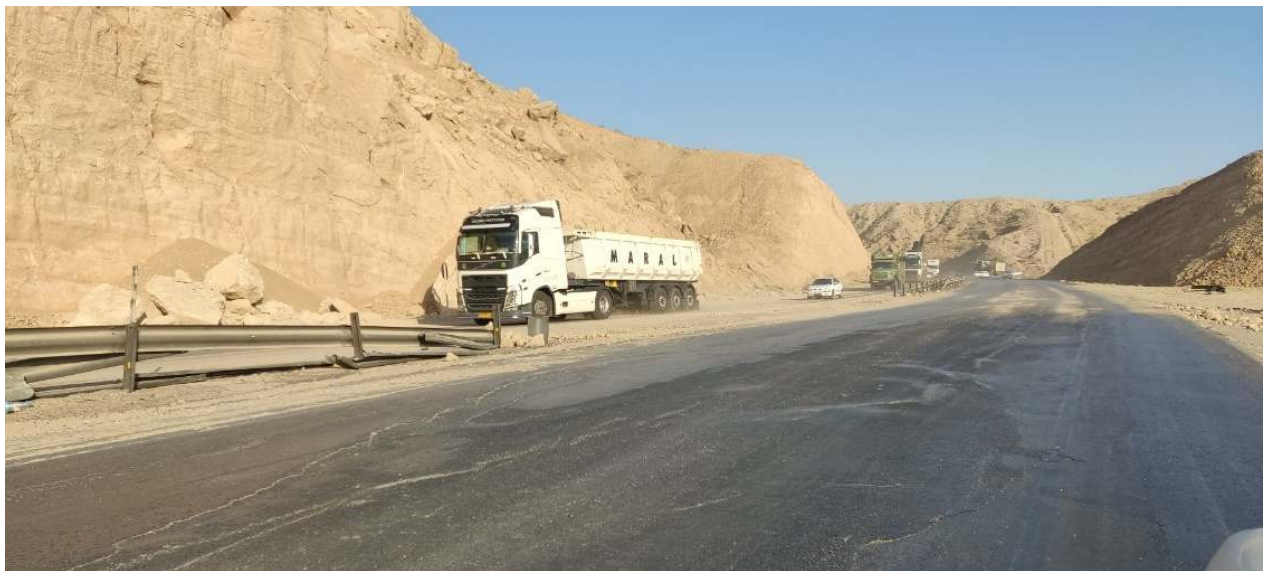
در راه‌های مواصلاتی بین شهری (بندرعباس-فین-سیاهو و ...) مشاهده شد بر اثر ریزش ترانشه‌ها، راه مسدود گشته و به رویه‌ی راه آسیب وارد شده است.

تصویر ۱۰۰ مسدود شدن یک باند جاده بندرعباس - سیرجان بر اثر ریزش قطعات سنگی از شیب مجاور در نزدیکی تونل شهید میرزایی

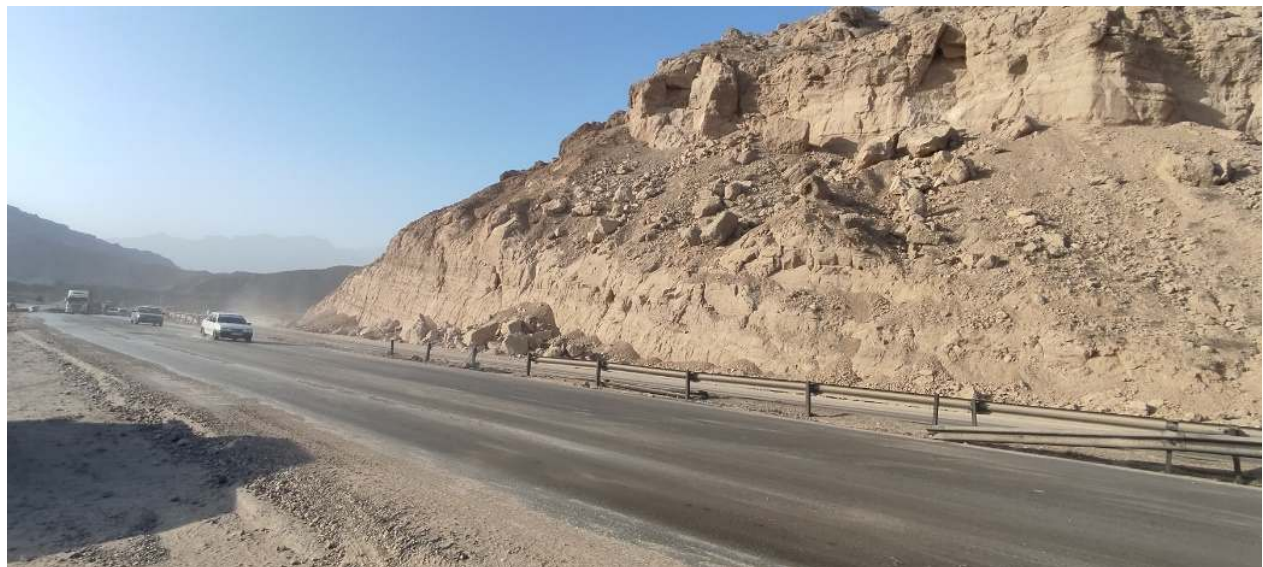
تصویر ۱۰۱ ناپایداری قطعات سنگی شیب مجاور جاده در نزدیکی تونل شهید میرزایی

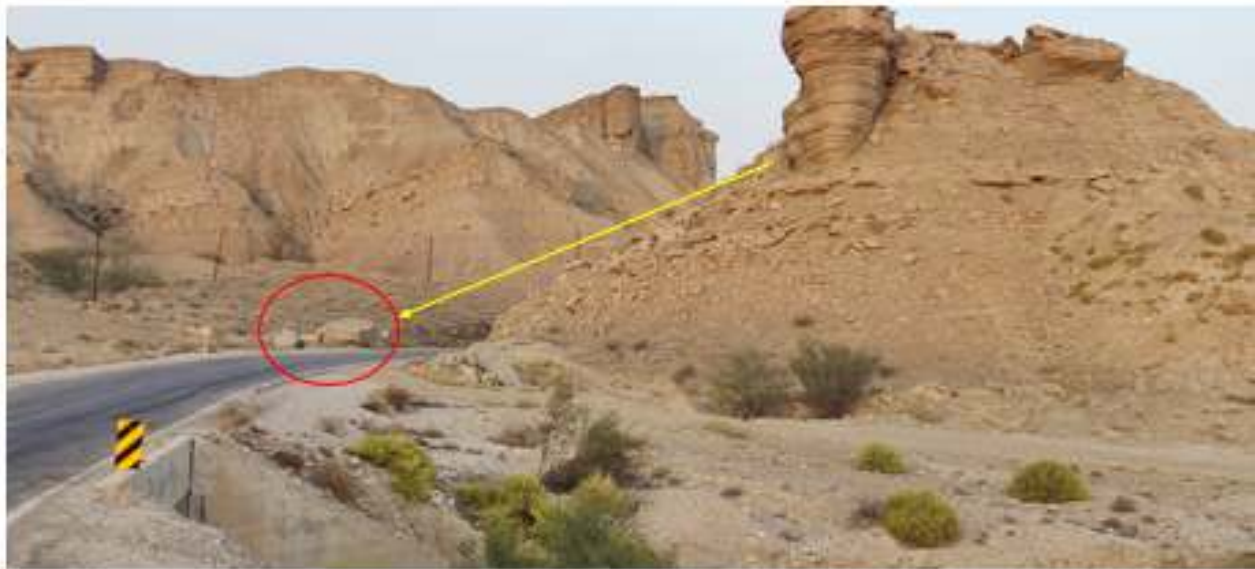
تصویر ۱۰۲ ریزش کوه و پتانسیل بالقوه ریزش مجدد در مجاورت جاده روستای سیاهو

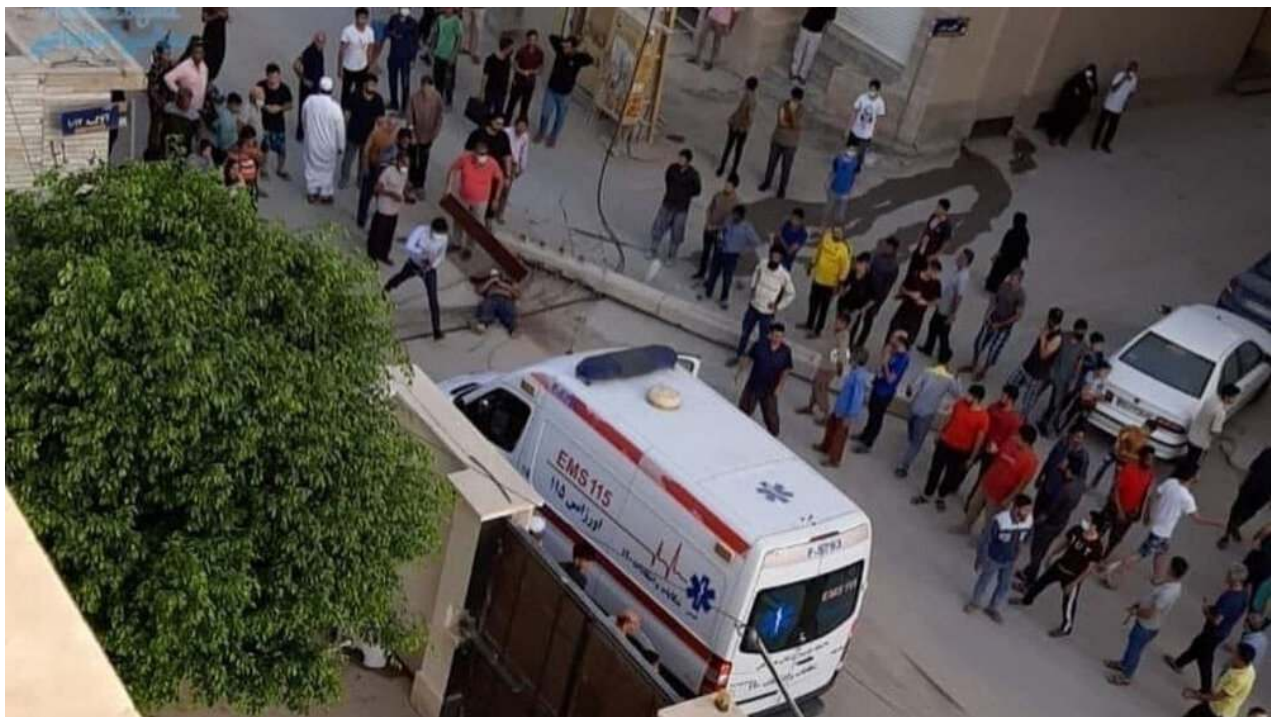
تصویر ۱۰۸ سقوط تیر برق به دلیل خوردگی بتن و کج بودن و فوت یک نفر در شهر بندرعباس
