# درس آموخته‌های زمین لرزه‌های دوگانه آبان‌ماه ۱۴۰۰ استان هرمزگان

شورای مرکزی سازمان نظام مهندسی ساختمان کشور

سازمان نظام مهندسی ساختمان استان هرمزگان

آبان‌ماه ۱۴۰۰

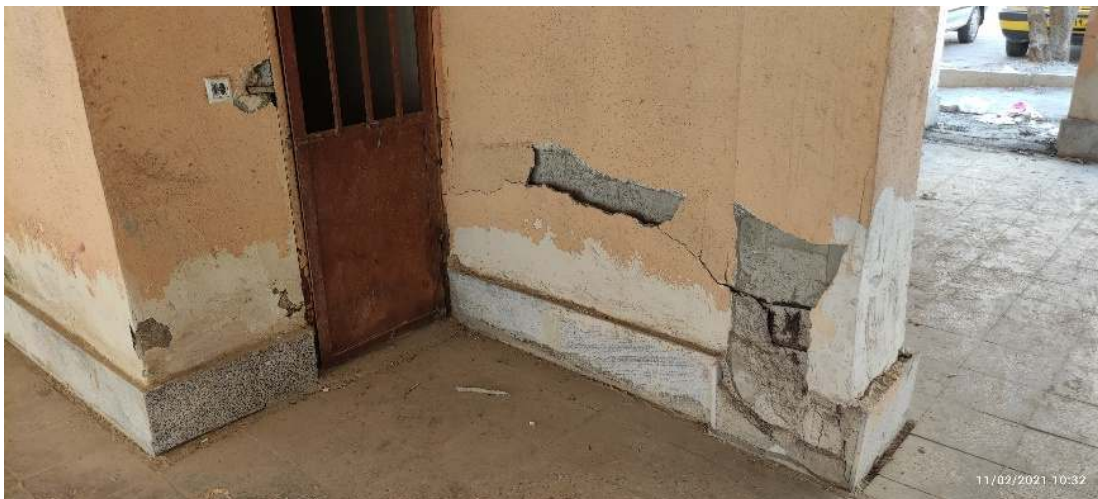
تصویر ۵۵ خوردگی ستون‌های بتنی و فونداسیون سازه به دلیل بالا بودن سطح آب زیرزمینی در بندرعباس

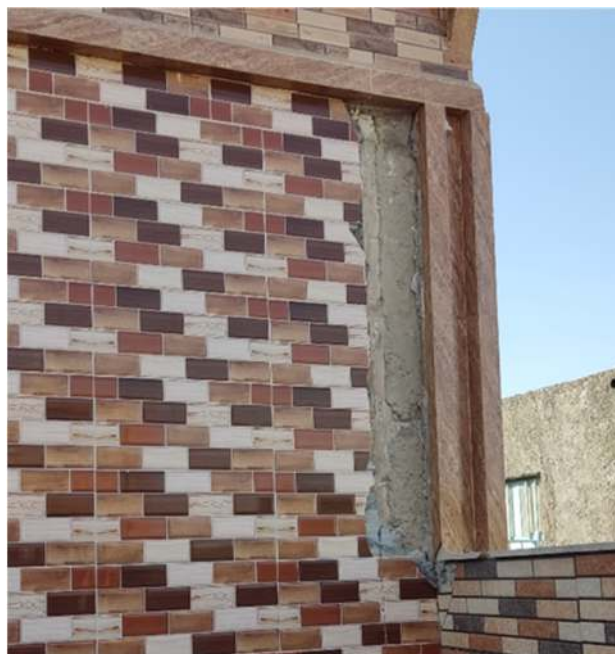
تصویر ۵۷ ریزش نمای سرامیک به دلیل عدم اتصال مناسب نما به سازه در روستای سرزه

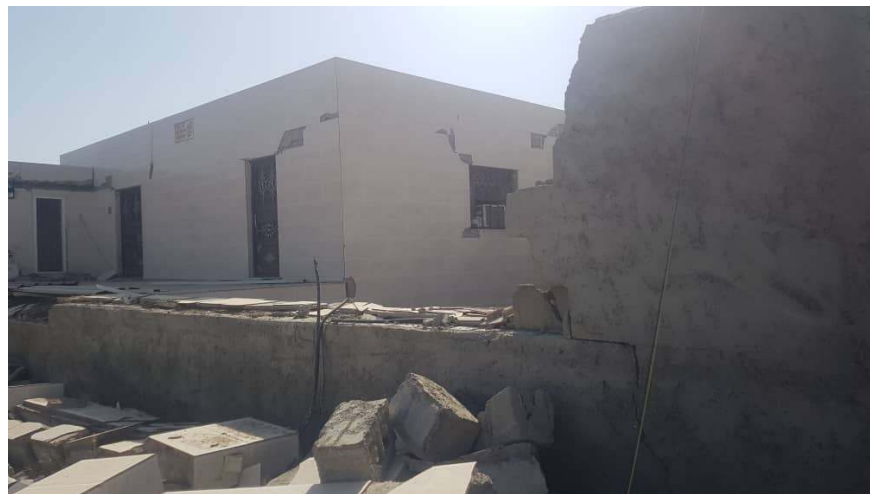
تصویر ۶۶ ریزش نما و دیوارها در روستای گیشان غربی

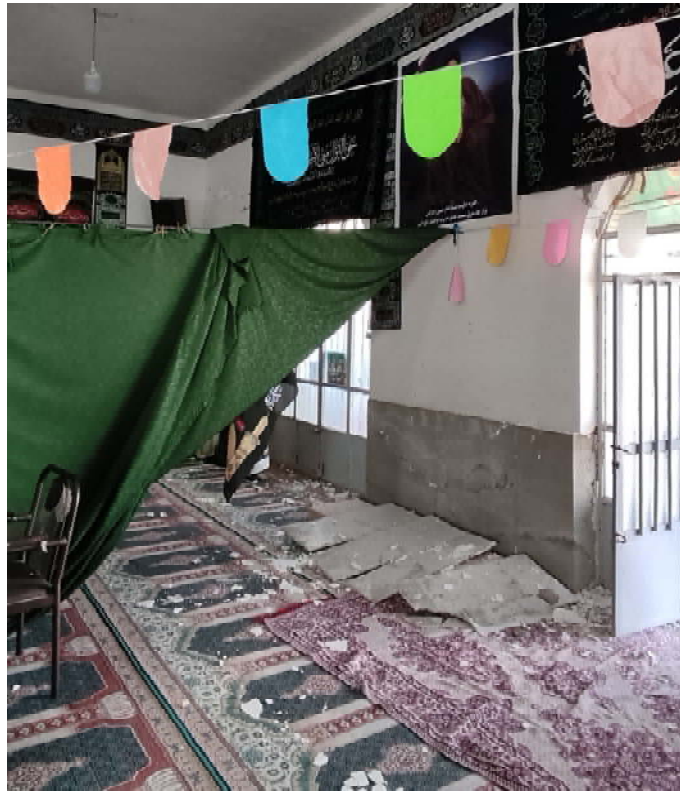
تصویر ۸۱ عدم اسکوپ سنگهای پیرامون دیوار در مسجد فین

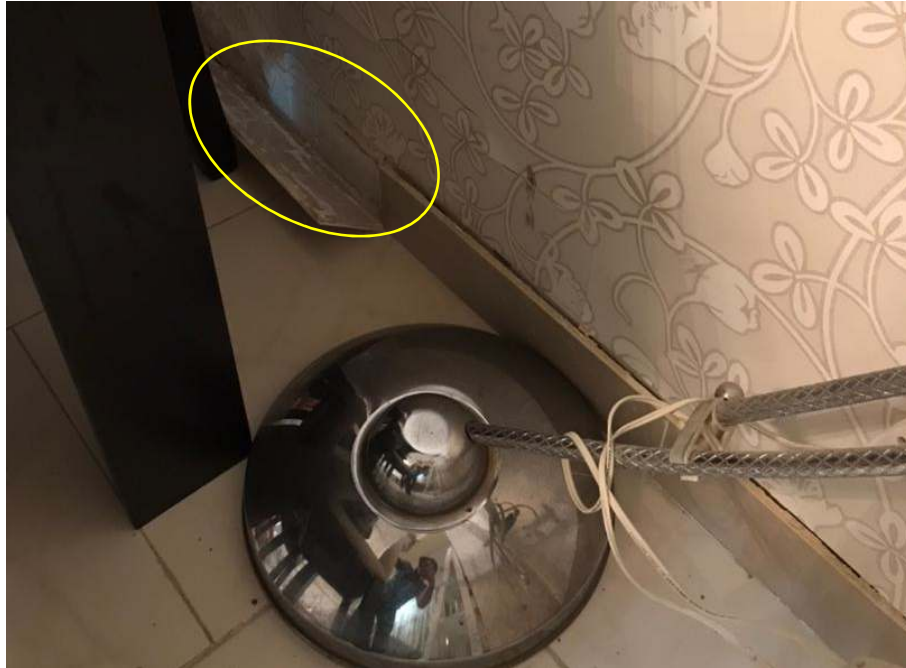
تصویر ۸۳ جداشدگی سنگ قرنیز در ساختمان بتنی ۹ طبقه در شهر بندرعباس به دلیل عدم اتصال مناسب

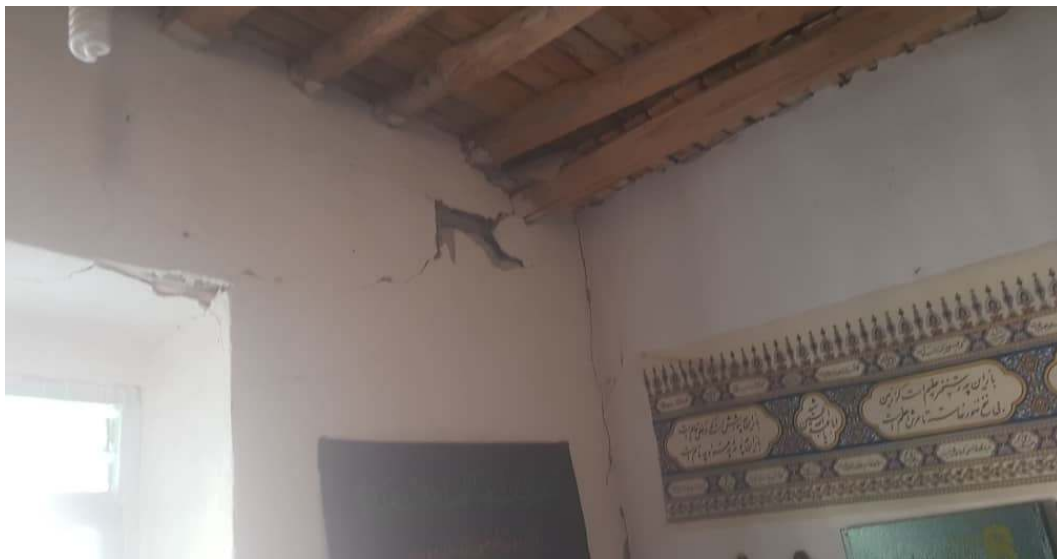
تصویر ۸۶ ترک‌های قطری در دیوار خشتی با سقف چوبی مسجد روستای ذرتو

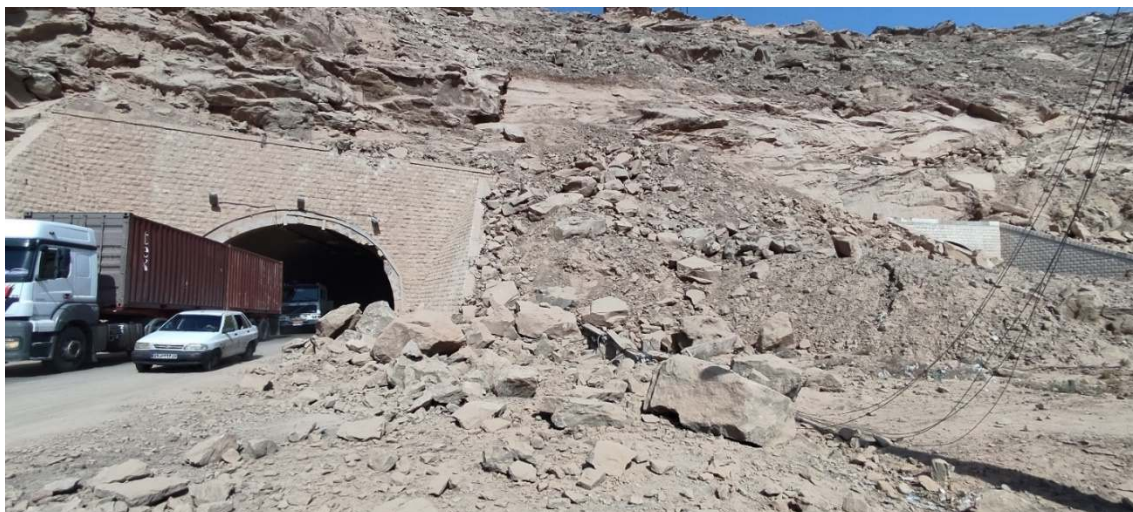
یکی از مناطقی که تخریب قابل توجهی در آن مشاهده شد، محدوده تونل ایستگاه بازرسی شهید میرزایی می‌باشد. این محل در دامنه کوه و در مجاورت رودخانه احداث شده است. در تصویر زیر نمای منطقه مورد نظر نشان داده شده است. حرکت سنگ‌های ناپایدار در دهانه ورودی و خروجی این تونل در هنگام زلزله موجب مسدود شدن موقت مسیر بندرعباس - سیرجان گردید.

تصویر ۱۰۳ ریزش لایه‌های ناپایدار و مسدود کردن دهانه خروجی تونل شهید میرزایی و خرابی شبکه برق

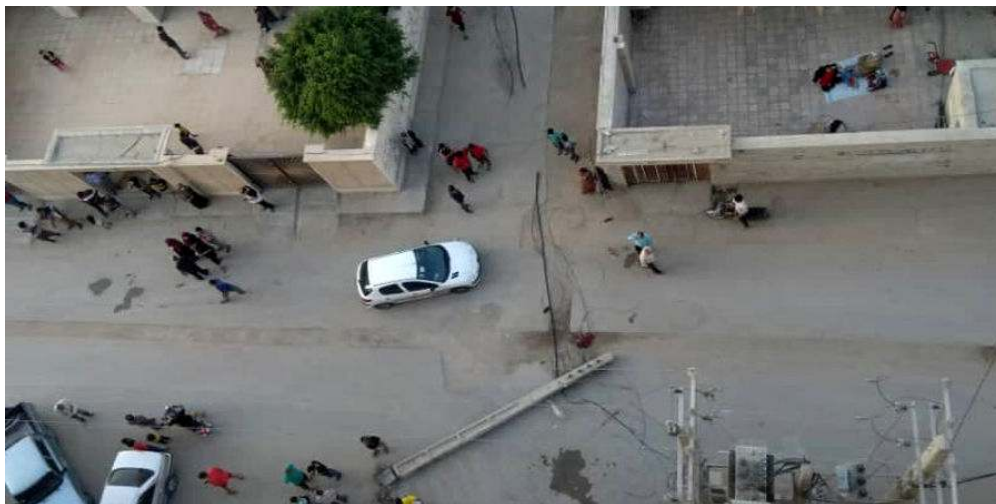
تصویر ۱۰۵ سقوط تیر برق در معابر عمومی، قطعی برق منطقه
