# درس آموخته‌های زمین لرزه‌های دوگانه آبان‌ماه ۱۴۰۰ استان هرمزگان

شورای مرکزی سازمان نظام مهندسی ساختمان کشور

سازمان نظام مهندسی ساختمان استان هرمزگان

آبان‌ماه ۱۴۰۰

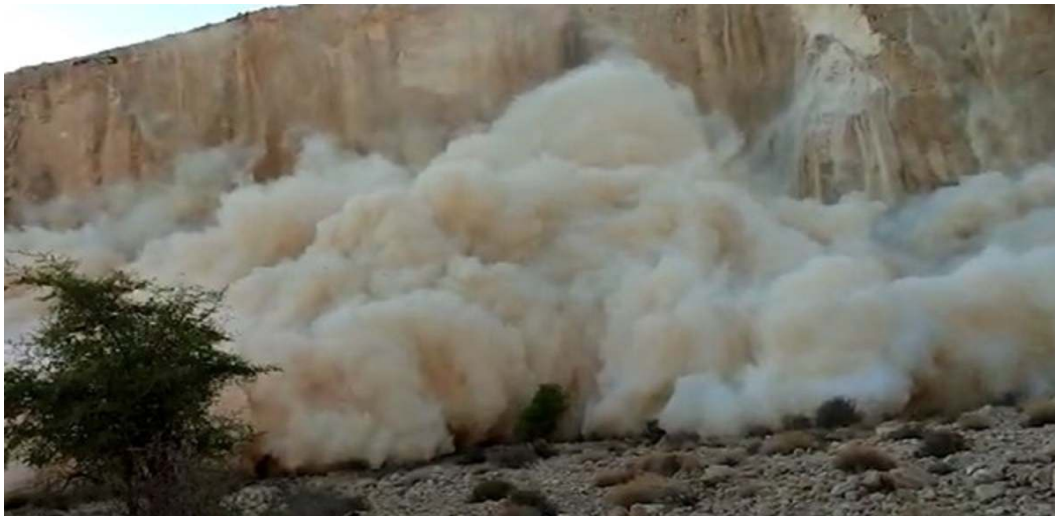
در بازدید میدانی شواهد متعددی از رانش زمین، نشست و ترک خوردگی سطح زمین مشاهده شد که در تشدید اثرات زلزله تأثیر بسزایی داشته‌اند. خاک منطقه عمدتاً از رسوبات ماری تشکیل شده است. در ارتفاعات هوازنگی و شرایط ناپایدار سنگ‌های ماری، موجب غلتیدن سنگ‌ها و ایجاد گردوخاک در بیشتر ارتفاعات منطقه شده است.

تصویر ۱۱ ایجاد گردوخاک ناشی از ریزش و غلتیدن سنگ‌های ماری

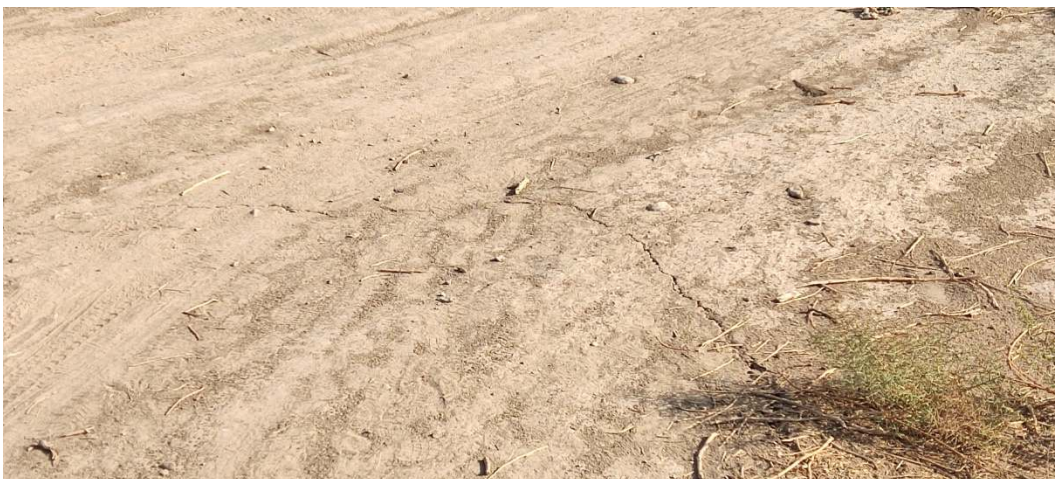
در روستای سرزه گسلش سطحی زمین و باز و بسته شدن این ترک‌ها، باعث پمپاژ هوا در شکاف و در نتیجه به هوا رفتن خاک تا ارتفاع حدود ۱ متر از سطح زمین شده است.

تصویر ۱۲ ایجاد گسلش سطحی زمین در اثر زلزله در روستای سرزه

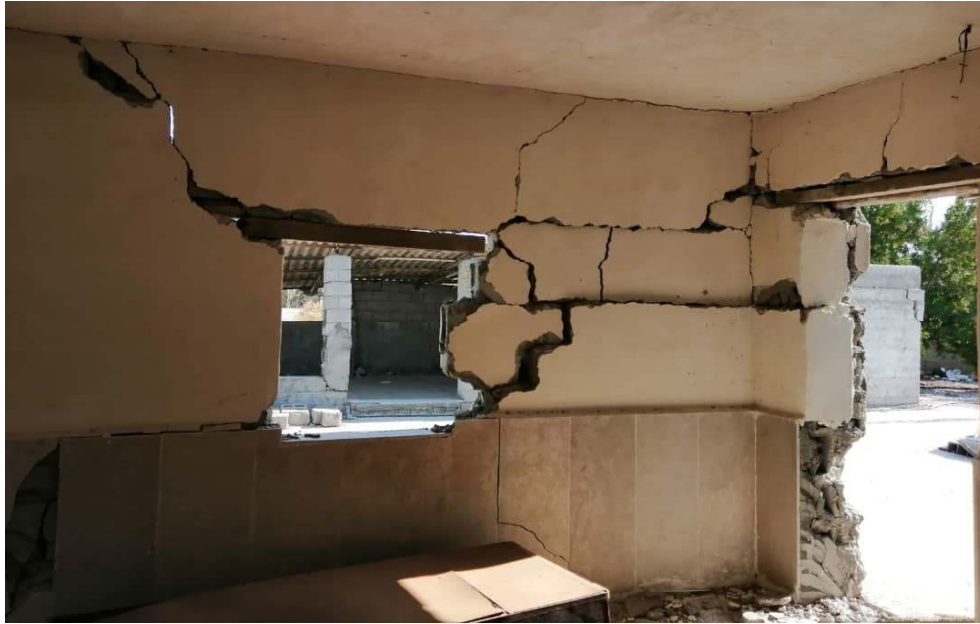
تصویر ۲۶ ترک خوردگی افقی دیوار باربر به دلیل مقاومت برشی کم ملات

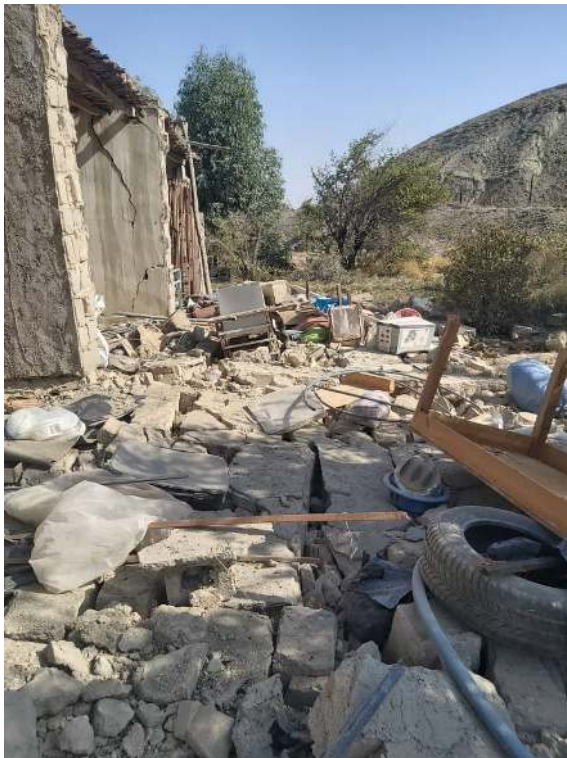
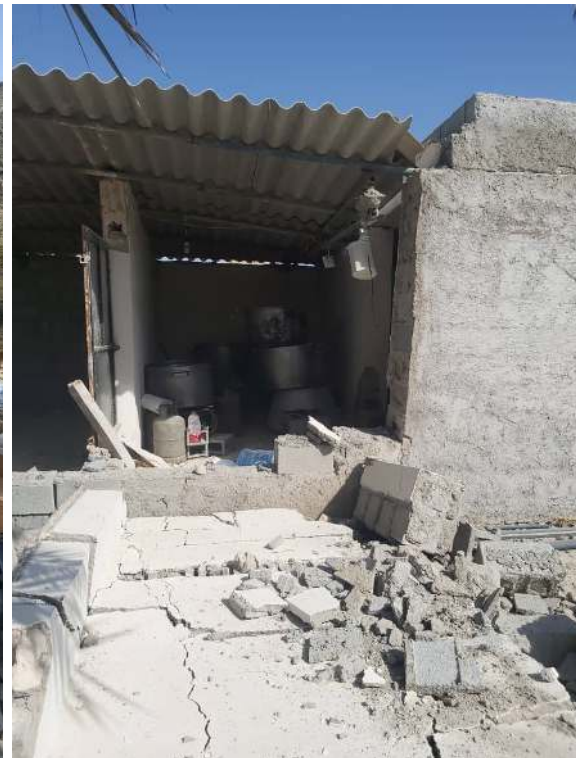
تصویر ۲۷ ریزش دیوار خانه‌های بلوک سیمانی در روستای مژرا

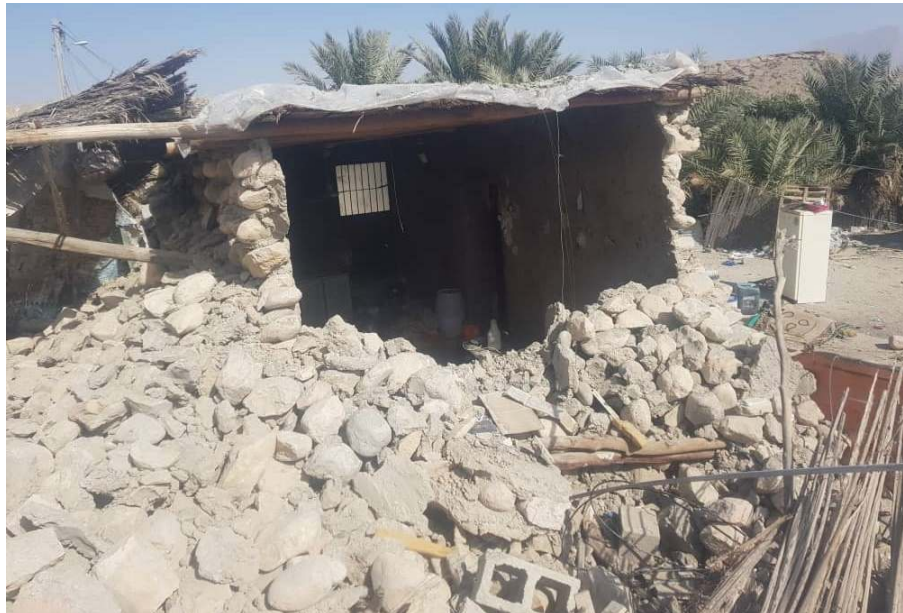
تصویر ۲۸ ریزش ساختمان‌های با دیوارهای سنگی و سقف چوبی در روستای مژرا

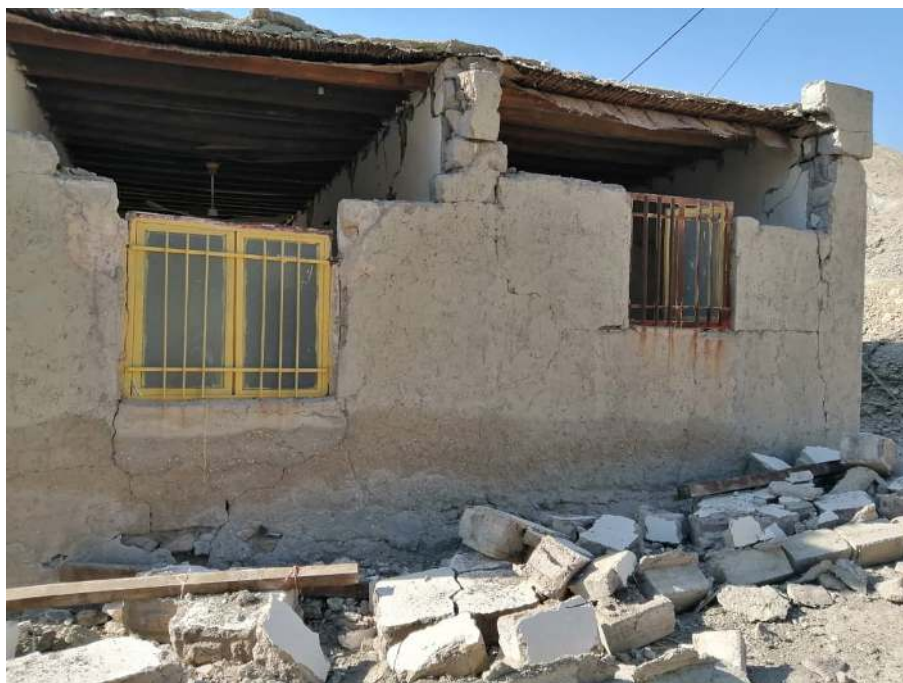
تصویر ۲۹ ریزش دیوارهای بلوکی با سقف چوبی در روستای گیشان غربی

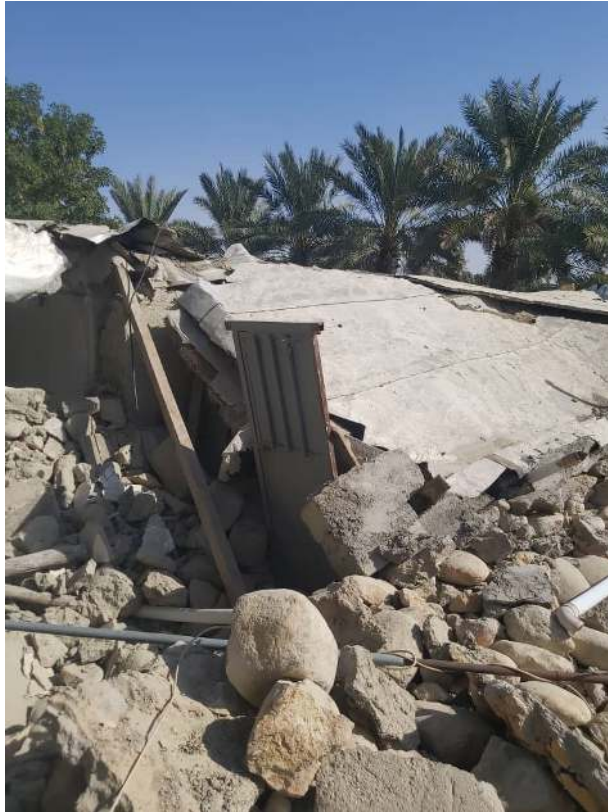
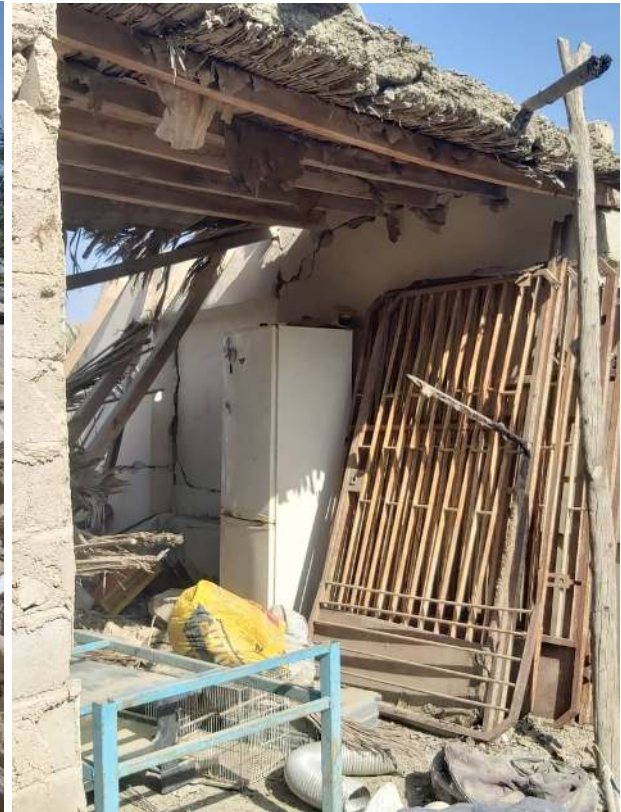
تصویر ۳۱ ریزش دیوار و سقف خانه‌های خشتی و گلی در روستای مزرا

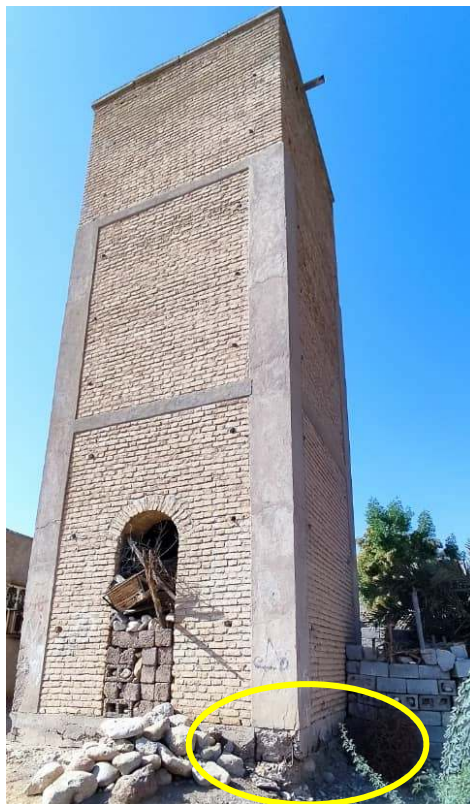
تصویر ۵۰ سازه بتنی منبع آب در روستای سرزه

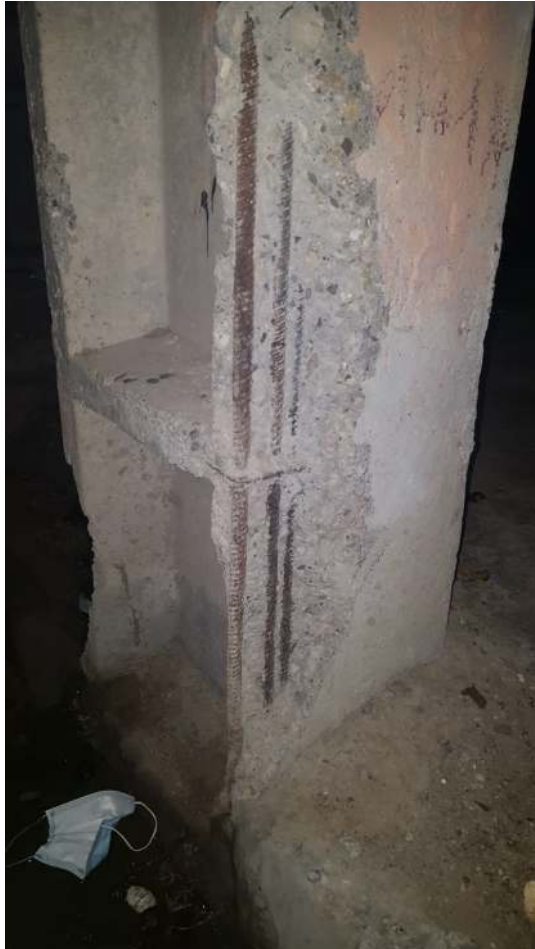
تصویر ۵۲ خوردگی آرماتور پای تیر برق در بافت فرسوده و محلات شهر بندرعباس

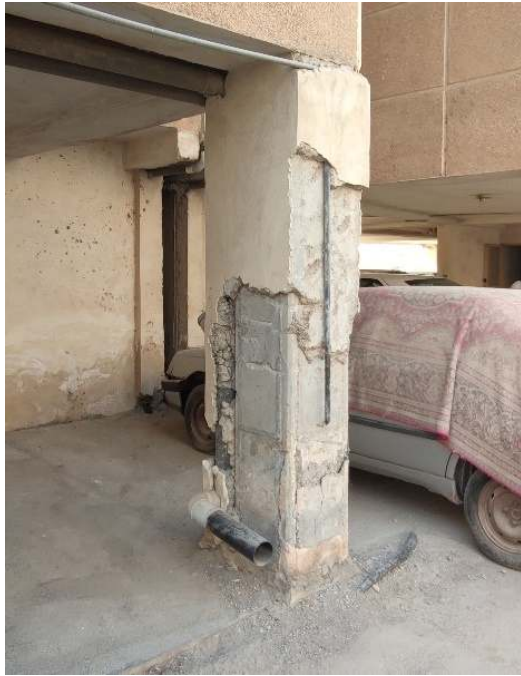
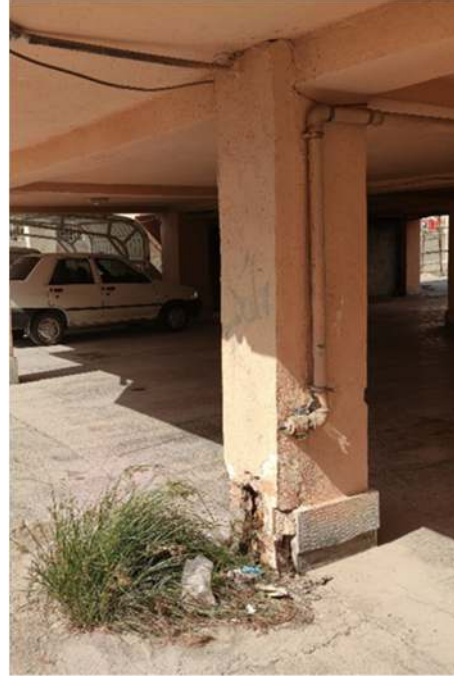
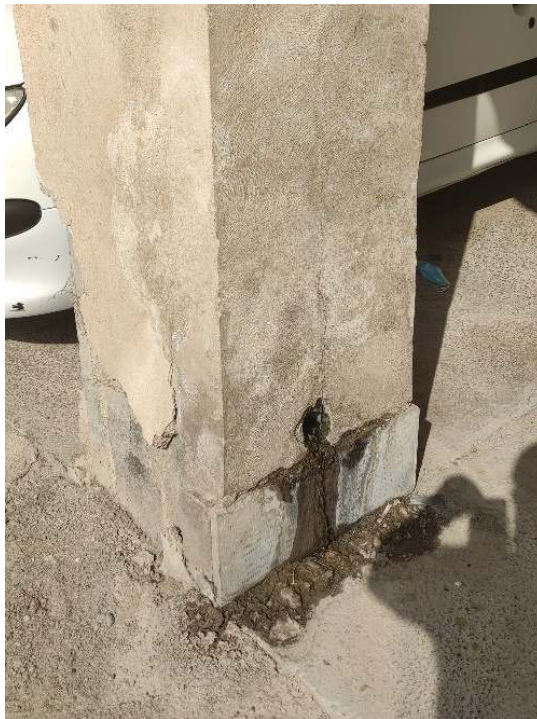
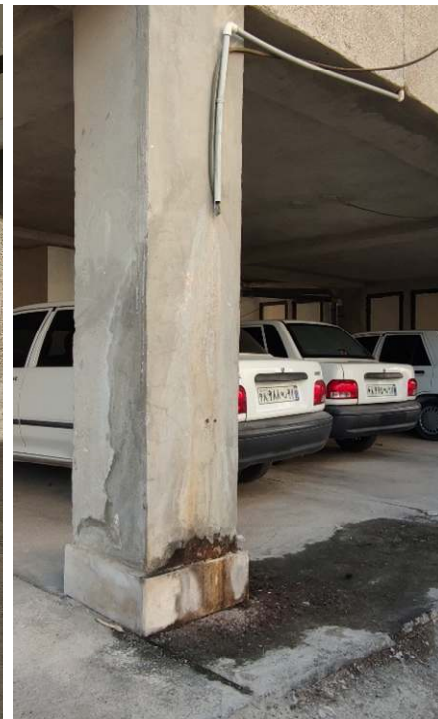
تصویر ۵۴ خوردگی ستون‌های بتنی و فونداسیون سازه به دلیل هدایت اشتباه آب کولرهای گازی، لوله‌های آب باران و کف شور بالکن‌ها در پای ستون در مجتمع‌ها (بندرعباس)

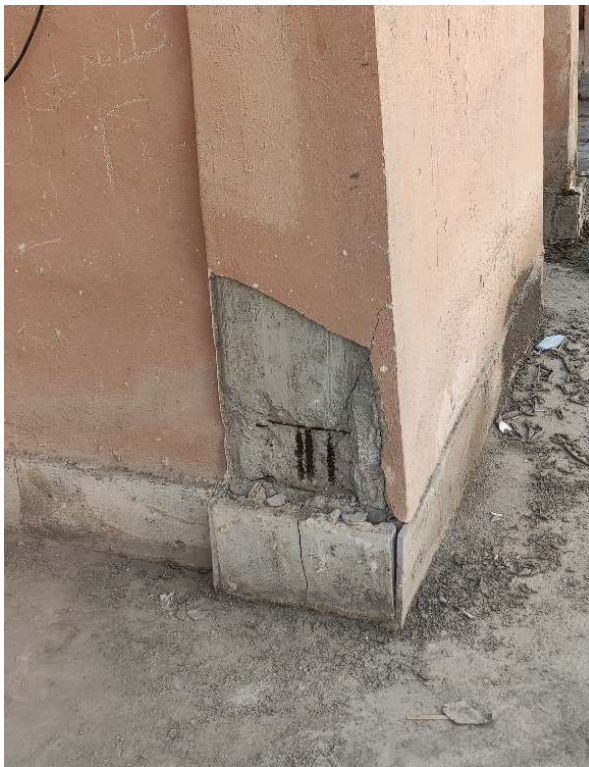
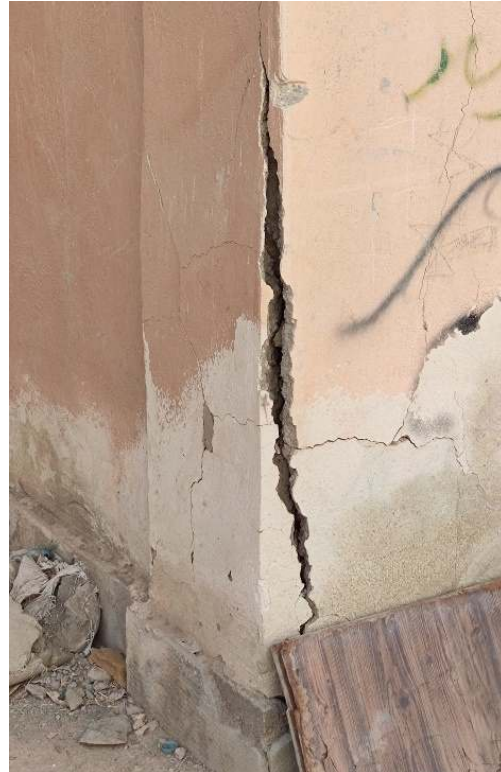
تصویر ۵۵ خوردگی ستون‌های بتنی و فونداسیون سازه به دلیل بالا بودن سطح آب زیرزمینی در بندرعباس

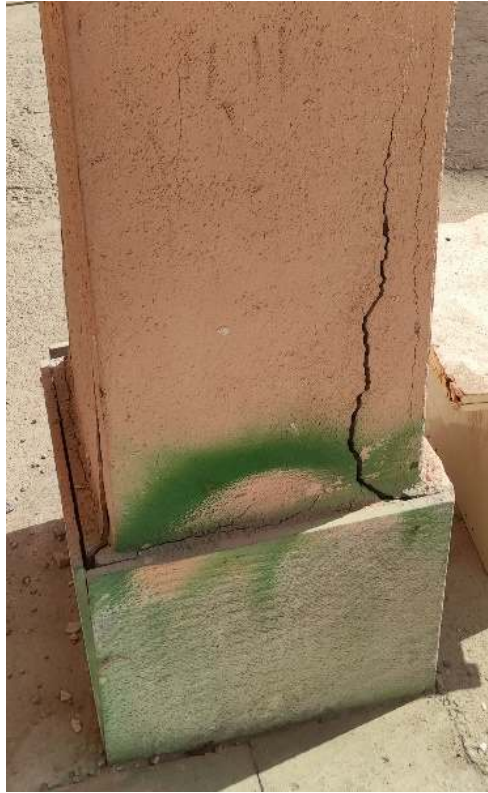
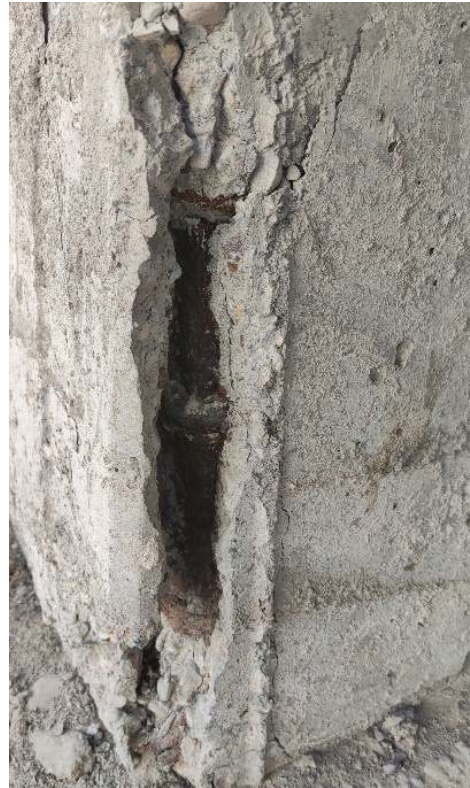
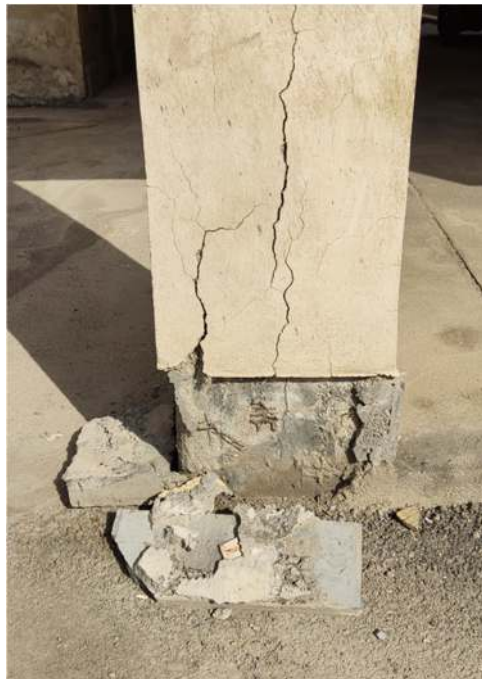
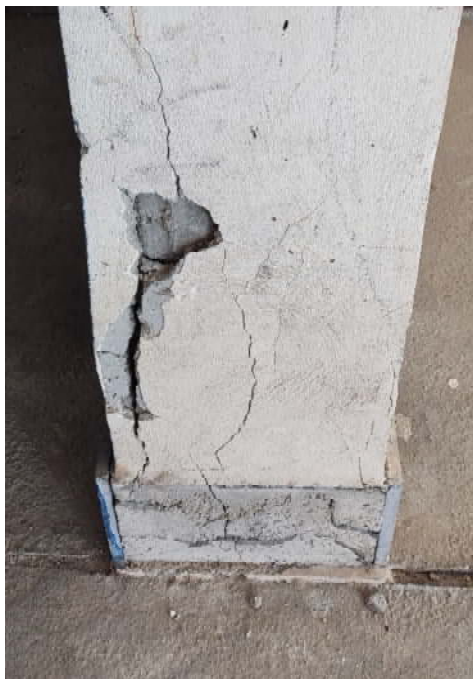
تصویر ۵۶ خوردگی ستون‌های بتنی و فونداسیون سازه به دلیل بالا بودن سطح آب زیرزمینی در بندرعباس

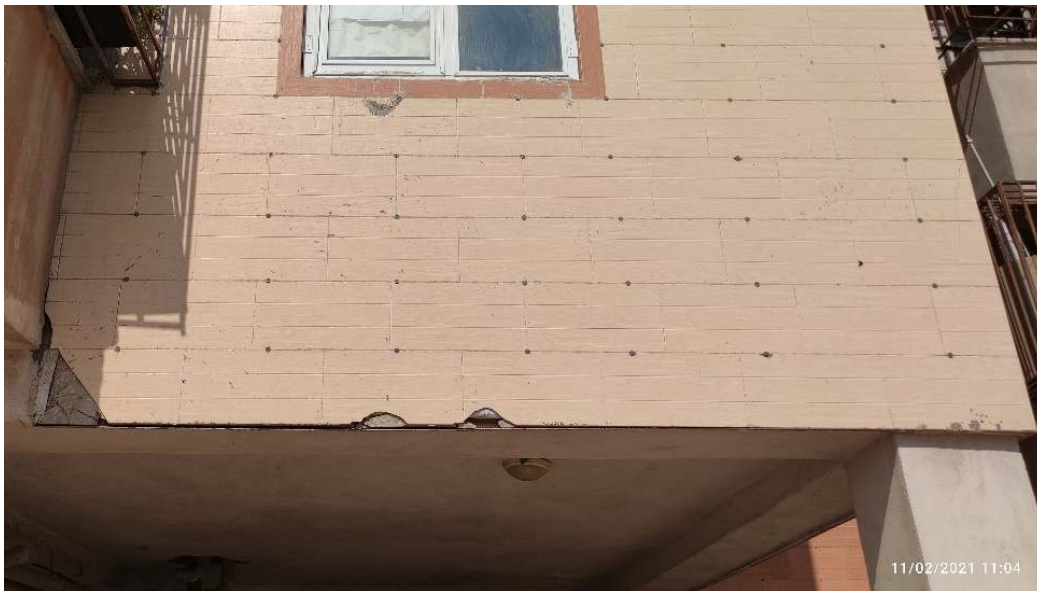
تصویر ۶۲ نگهداری نمای سرامیکی با رول پلاک در شهر بندرعباس

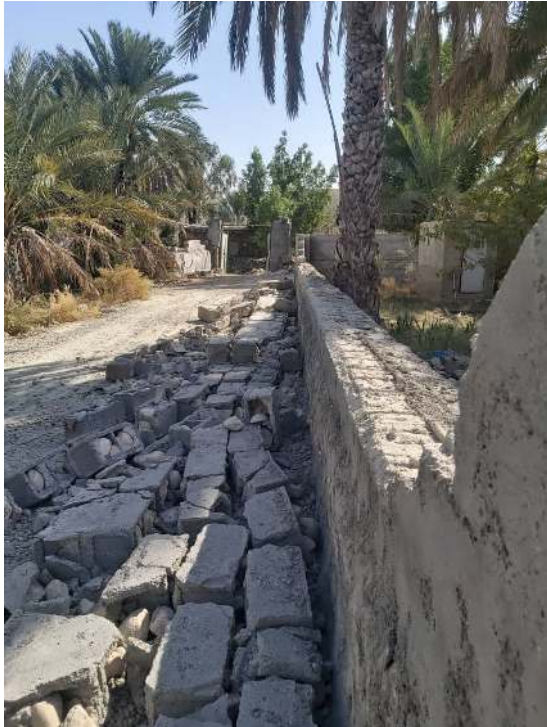
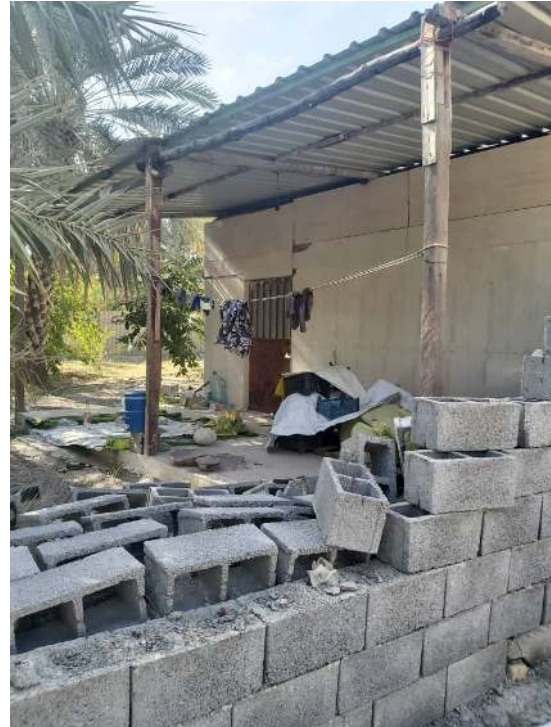
تصویر ۶۸ ریزش دیوار پیرامونی اجرا شده با بلوک سیمانی با ملات و بدون ملات (خشکه چینی) در روستای مزرا

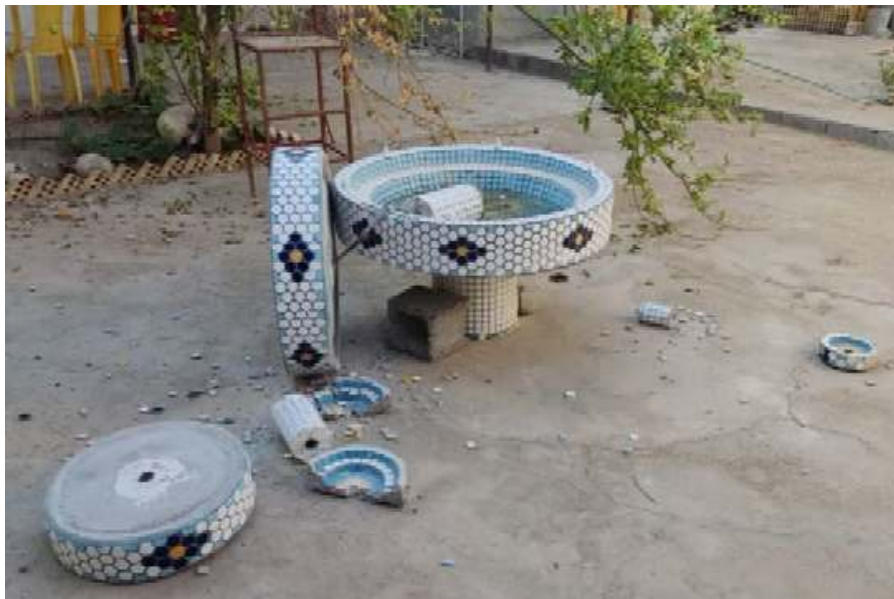
تصویر ۷۸ حوض مطبق تخریب شده در حیاط روستای سرزه

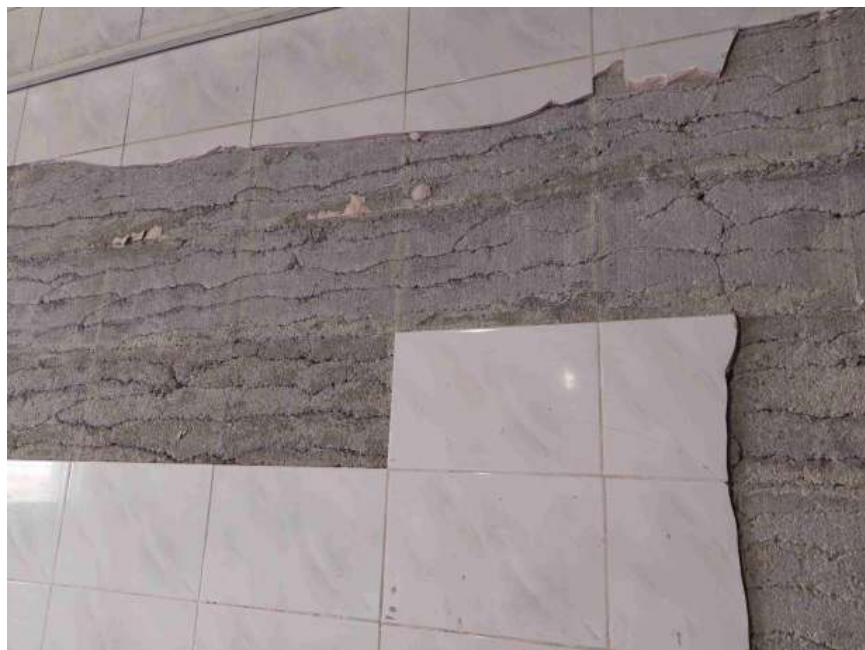
تصویر ۸۲ عدم اجرای صحیح زیرسازی سرامیک دیواری (بخش فین)

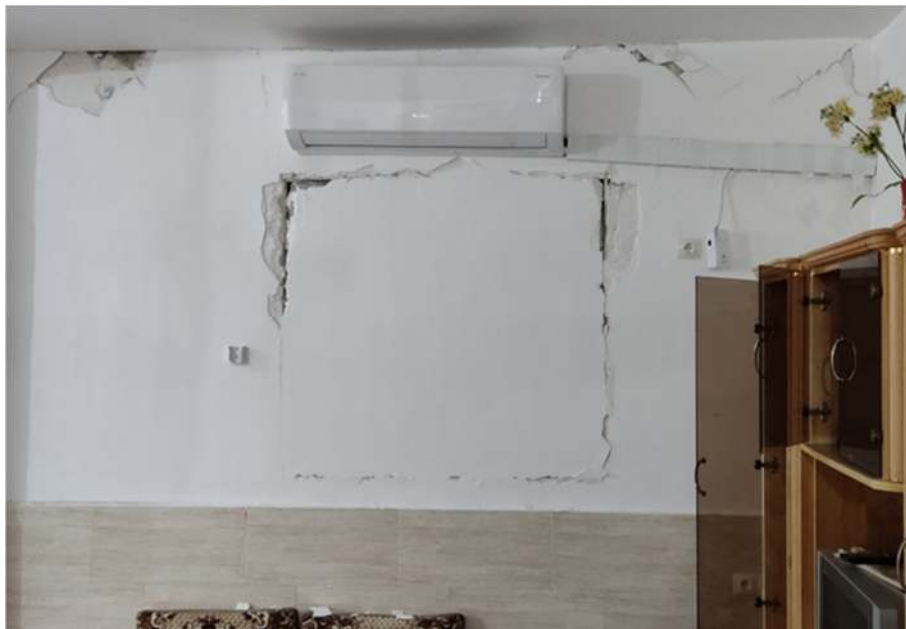
تصویر ۸۴ ایجاد ترک در دورتادور محل بازشو پنجره پوشانده شده با مصالح بنایی

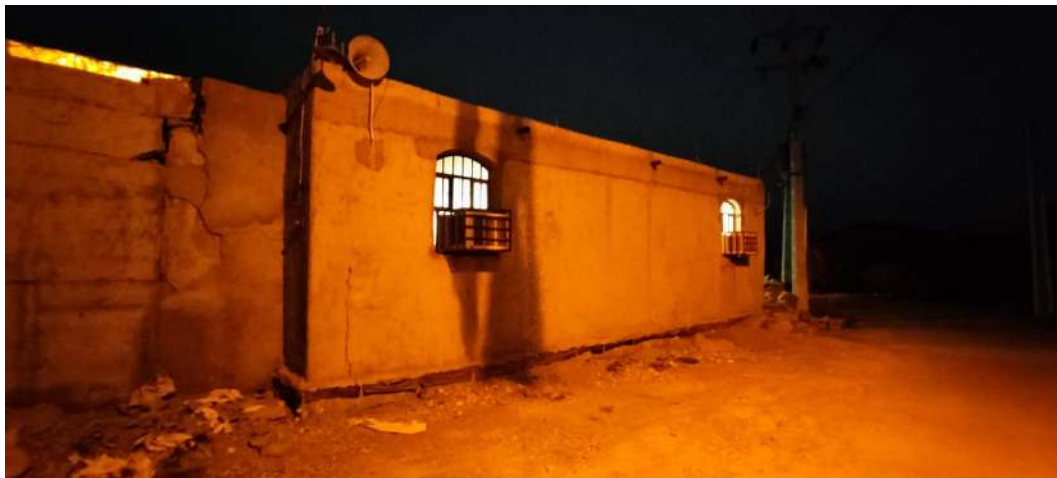
تصویر ۸۵ عدم ایجاد ترک و خسارت در مسجد گیشان غربی به دلیل اجرای صحیح کلاف افقی و عمودی

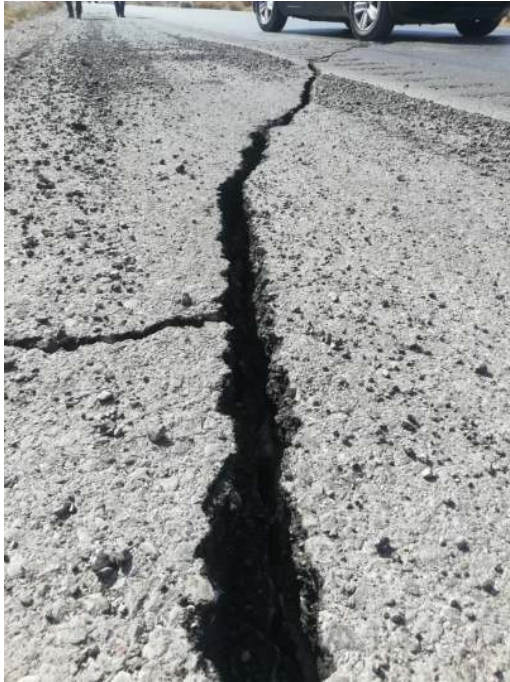
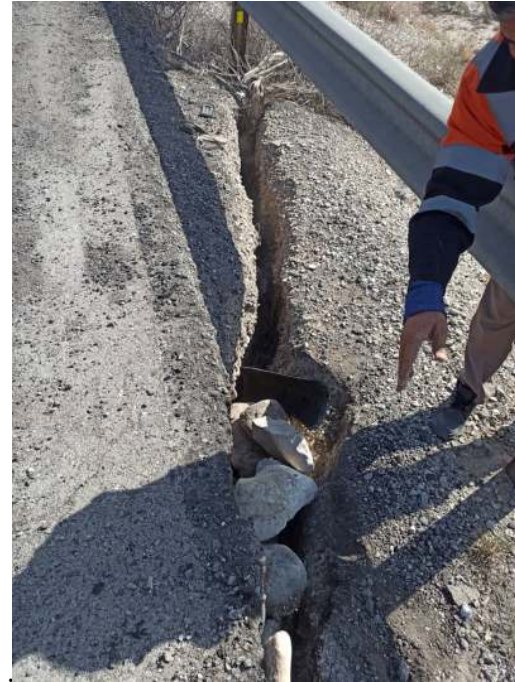
تصویر ۹۲ رانش زمین کنار جاده در محور بندرعباس - سیرجان

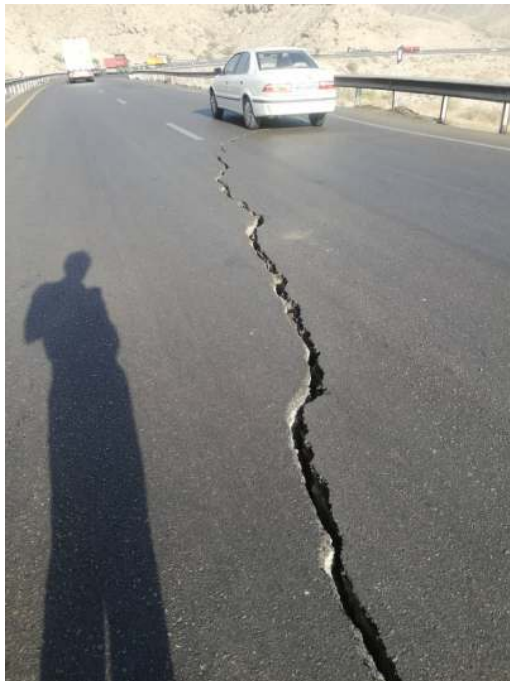
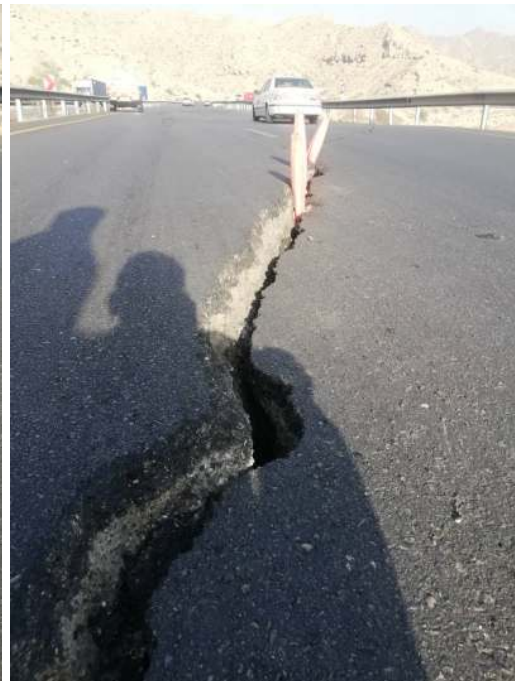
تصویر ۹۳ ایجاد شکاف در آسفالت محور بندرعباس - سیرجان

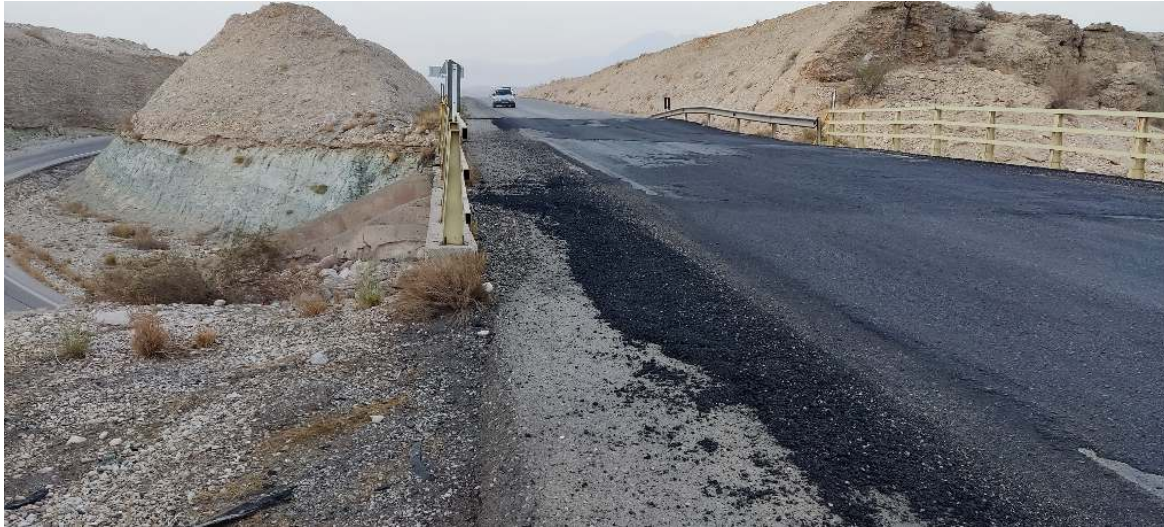
تصویر ۹۸ روکش موقت برای پر کردن ناهمواری و ترکهای پل
